**МЕРОПРИЯТИЯ, НАПРАВЛЕННЫЕ НА ПОВЫШЕНИЕ  
УСТОЙЧИВОСТИ АВТОМОБИЛЬНОЙ ДОРОГИ  
Р-297 «АМУР» ЧИТА – ХАБАРОВСК**

**РОМАНОВ АНДРЕЙ ВЯЧЕСЛАВОВИЧ**

Главный инженер ФКУ Упрдор «Забайкалье»

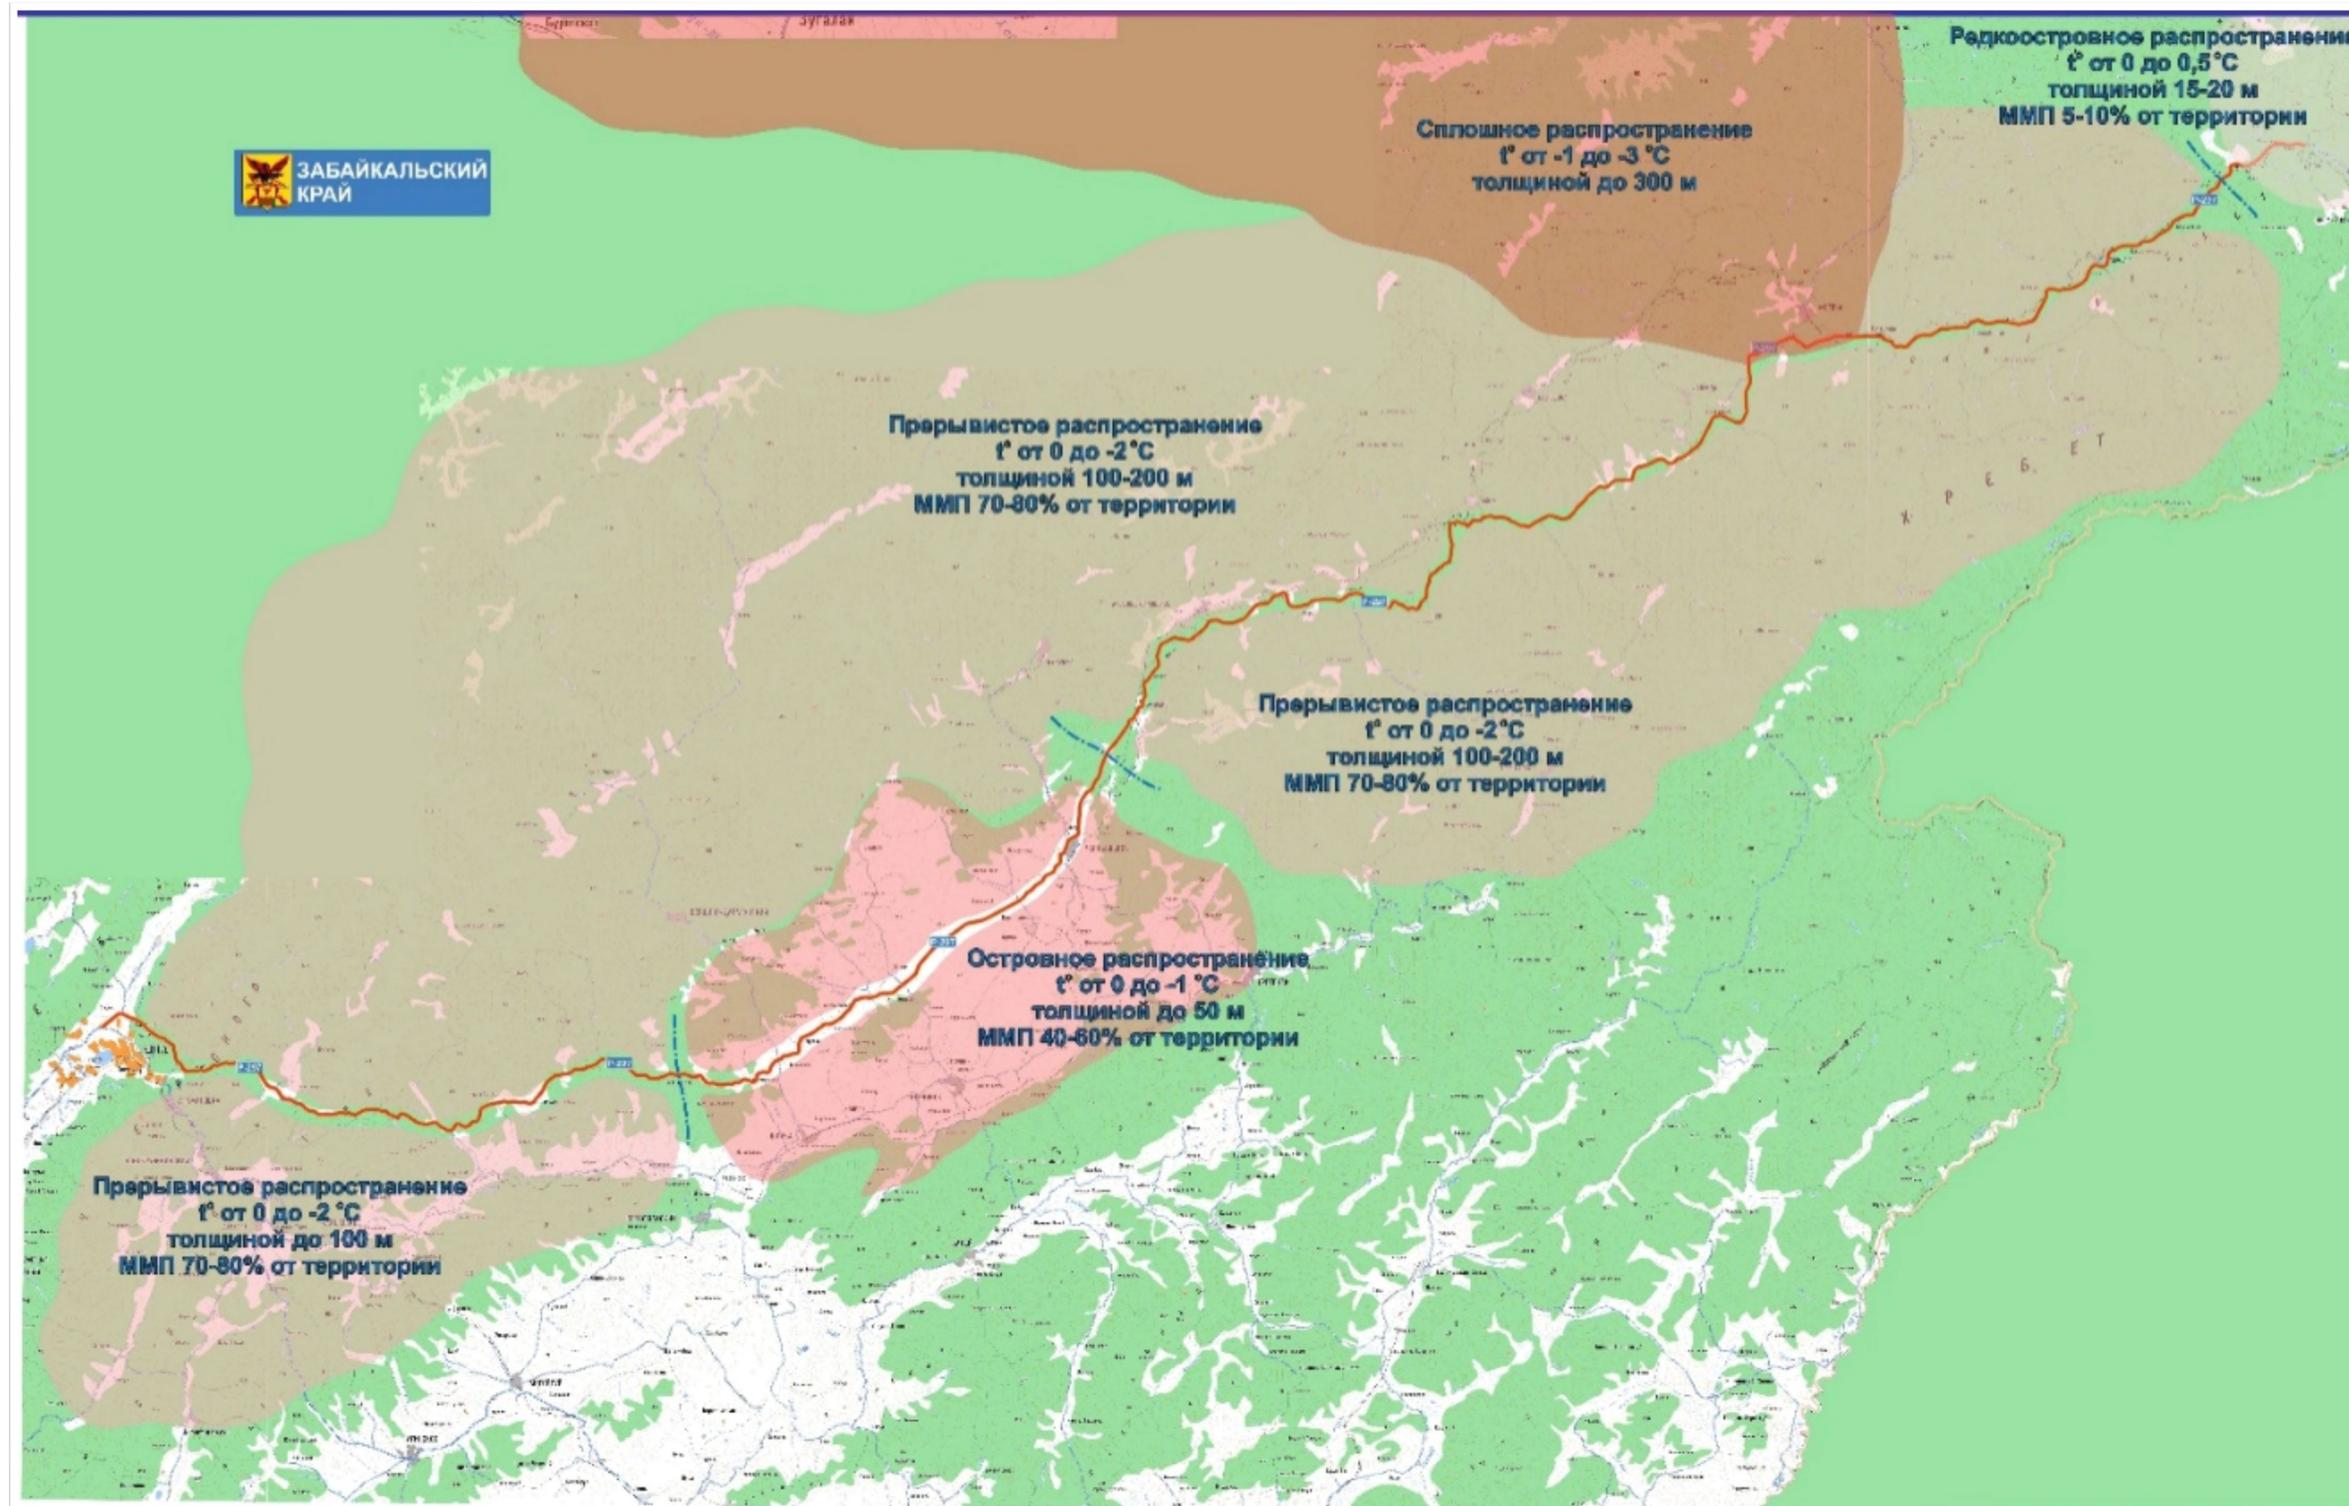
# ФЕДЕРАЛЬНАЯ АВТОМОБИЛЬНАЯ ДОРОГА Р-297 «АМУР». КАРТА РАСПРОСТРАНЕНИЯ МНОГОЛЕТНЕМЕРЗЛЫХ ГРУНТОВ (ЮЖНАЯ КРИОЛИТОЗОНА).

Основное количество просадок образовалось в местах распространения многолетнемерзлых грунтов.

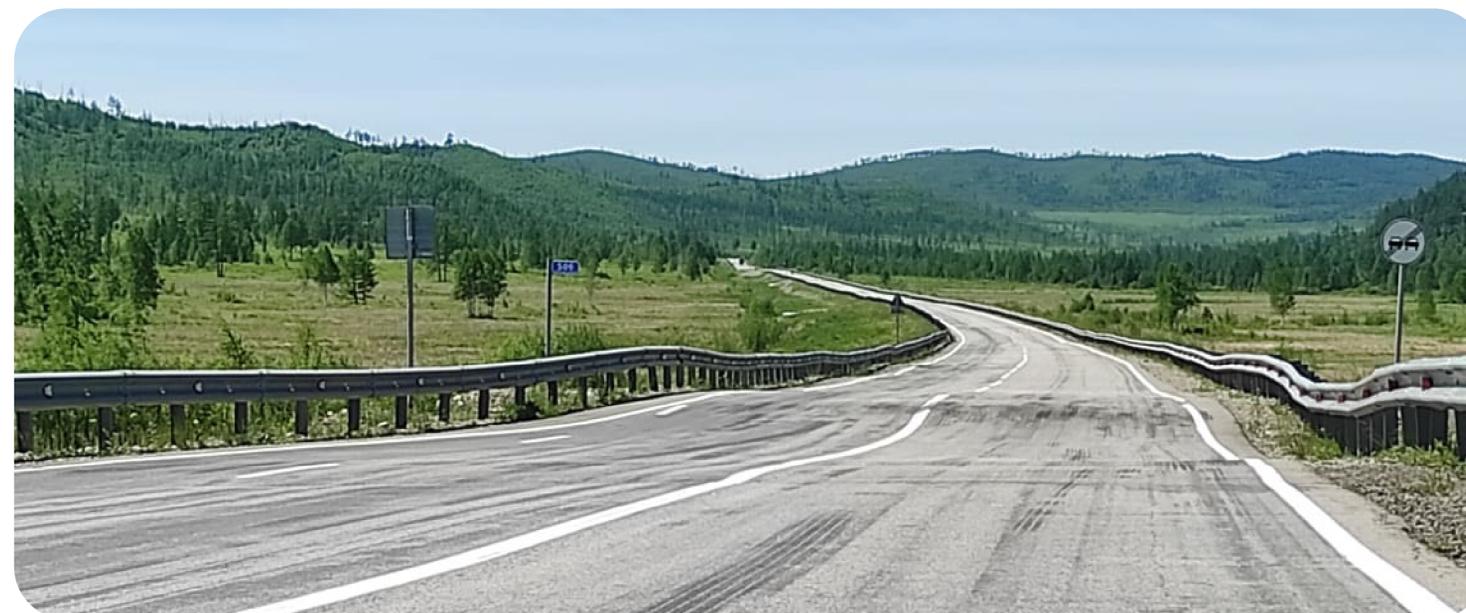
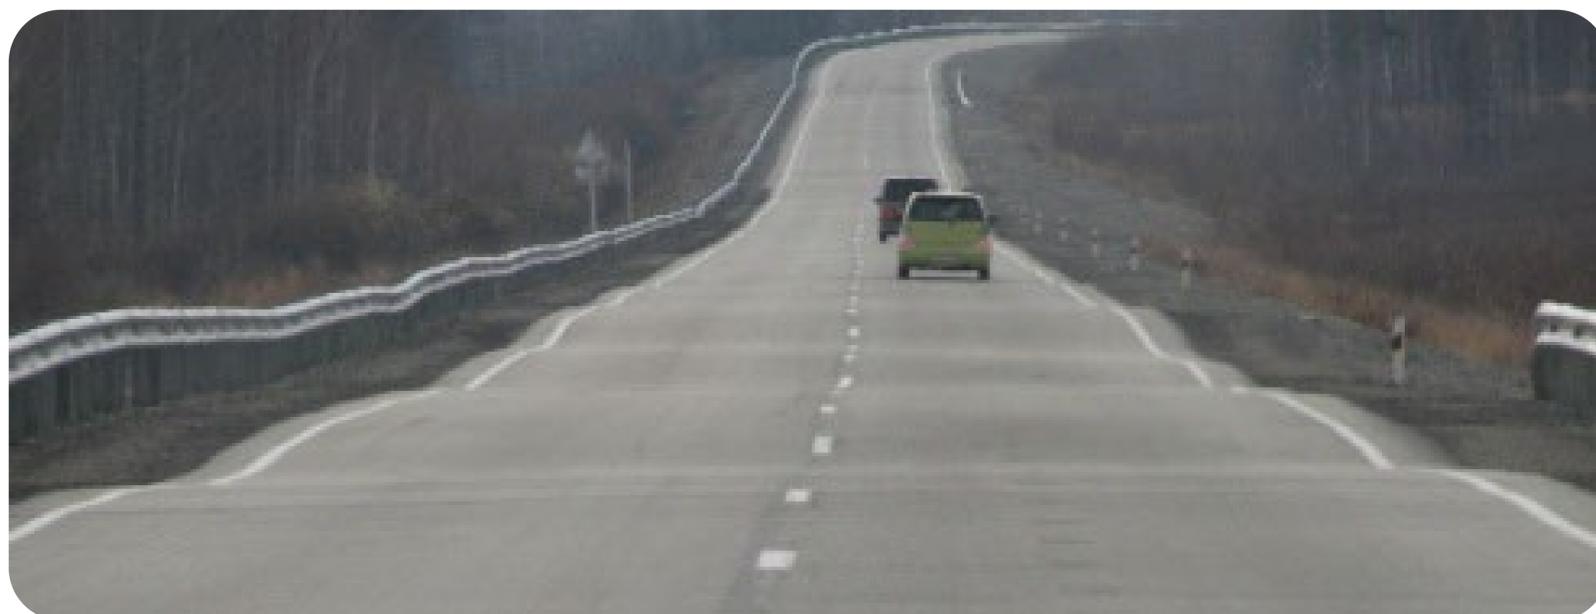
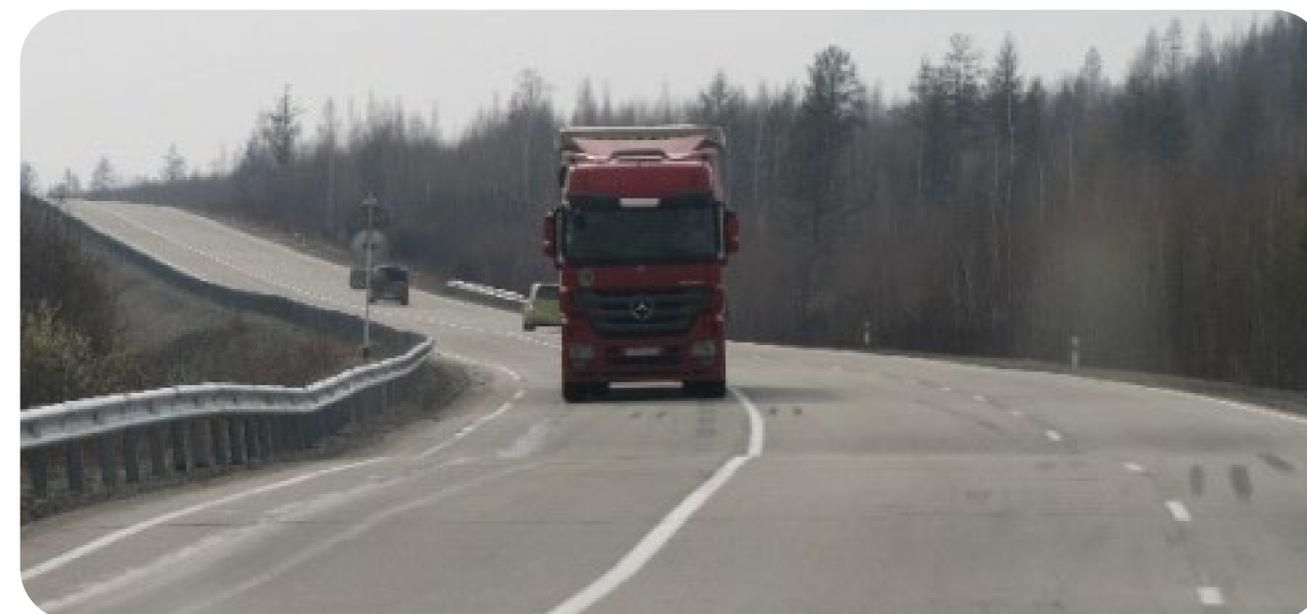
# ФОТОМАТЕРИАЛЫ, ПОЛУЧЕННЫЕ В ХОДЕ МОНИТОРИНГА СОСТОЯНИЯ УЧАСТКОВ С ДЕФОРМАЦИЯМИ

Многочисленные факты появления деформаций в виде просадок земляного полотна, негативно влияющих на безопасность дорожного движения, были выявлены в 2011 году. Это в основном просадки земляного полотна, оползни и сдвиги, широкие трещины.

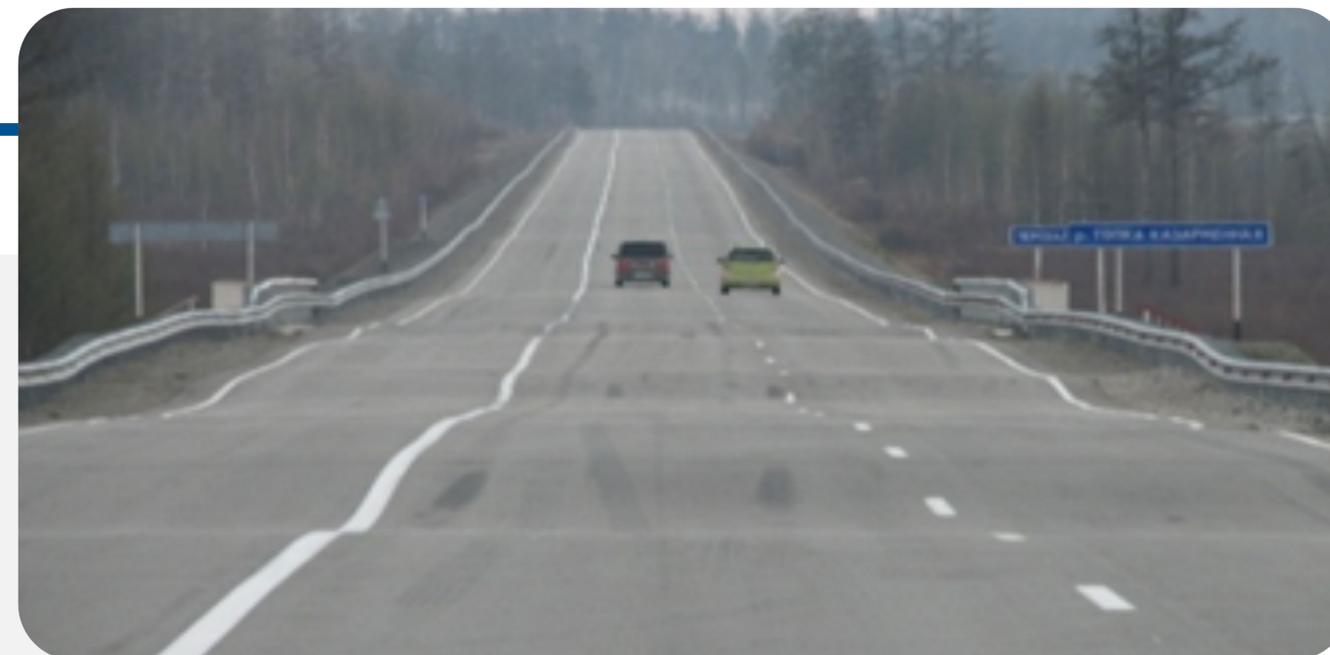
### ХРОНОЛОГИЯ ПОЯВЛЕНИЯ УЧАСТКОВ С ДЕФОРМАЦИЯМИ, ТРЕБУЮЩИХ ЛИКВИДАЦИИ:

В настоящий момент, в 2024 году, число участков с просадками, требующих ликвидации, — около 140 шт. Ежегодно появляется в среднем около 50 новых участков с деформациями.

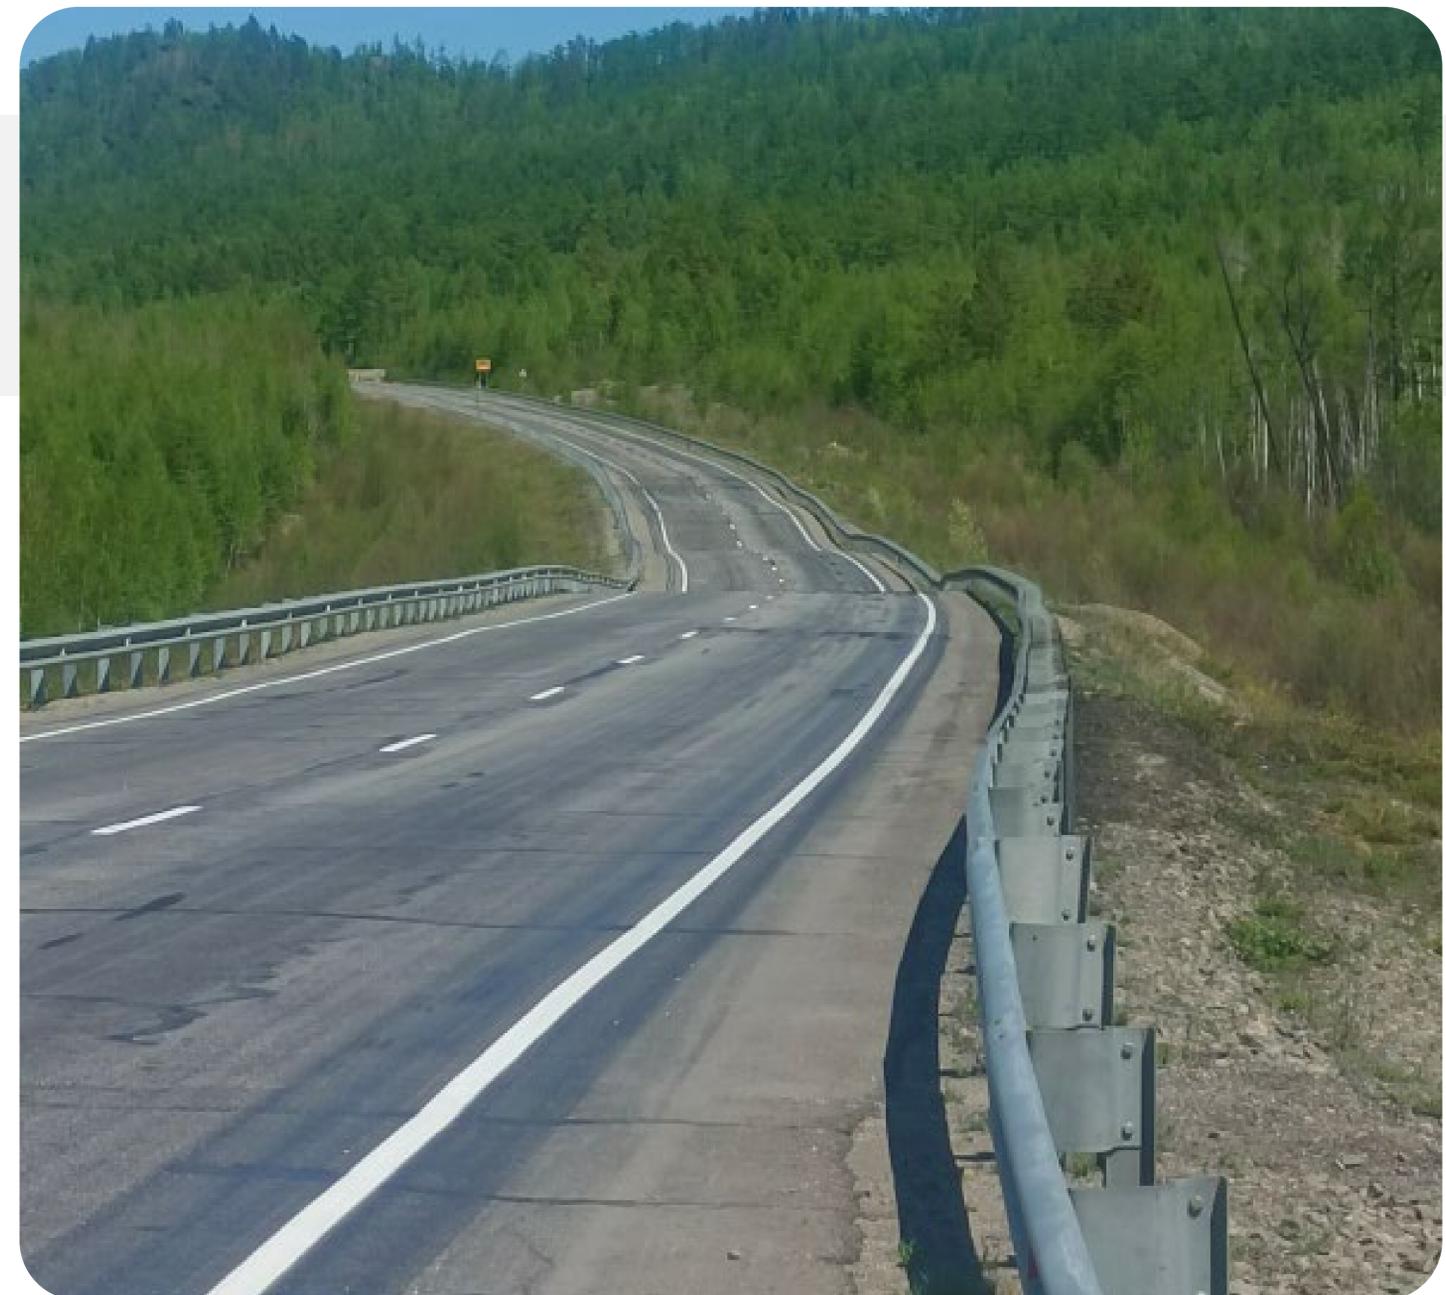
## ГДЕ ВЫЯВЛЕНЫ ДЕФЕКТЫ?

Характерные локации, в которых зафиксированы деформации земляного полотна:

- в пониженных местах, по долинам рек и ручьев, в болотистых местах (марях);
- в местах распространения в подошве насыпи курумников («каменной россыпи»);
- в местах устройства водопропускных труб;
- на подходах к мостам;
- на высоких насыпях;
- в нулевых точках продольного профиля;
- в местах устройства кюветов.

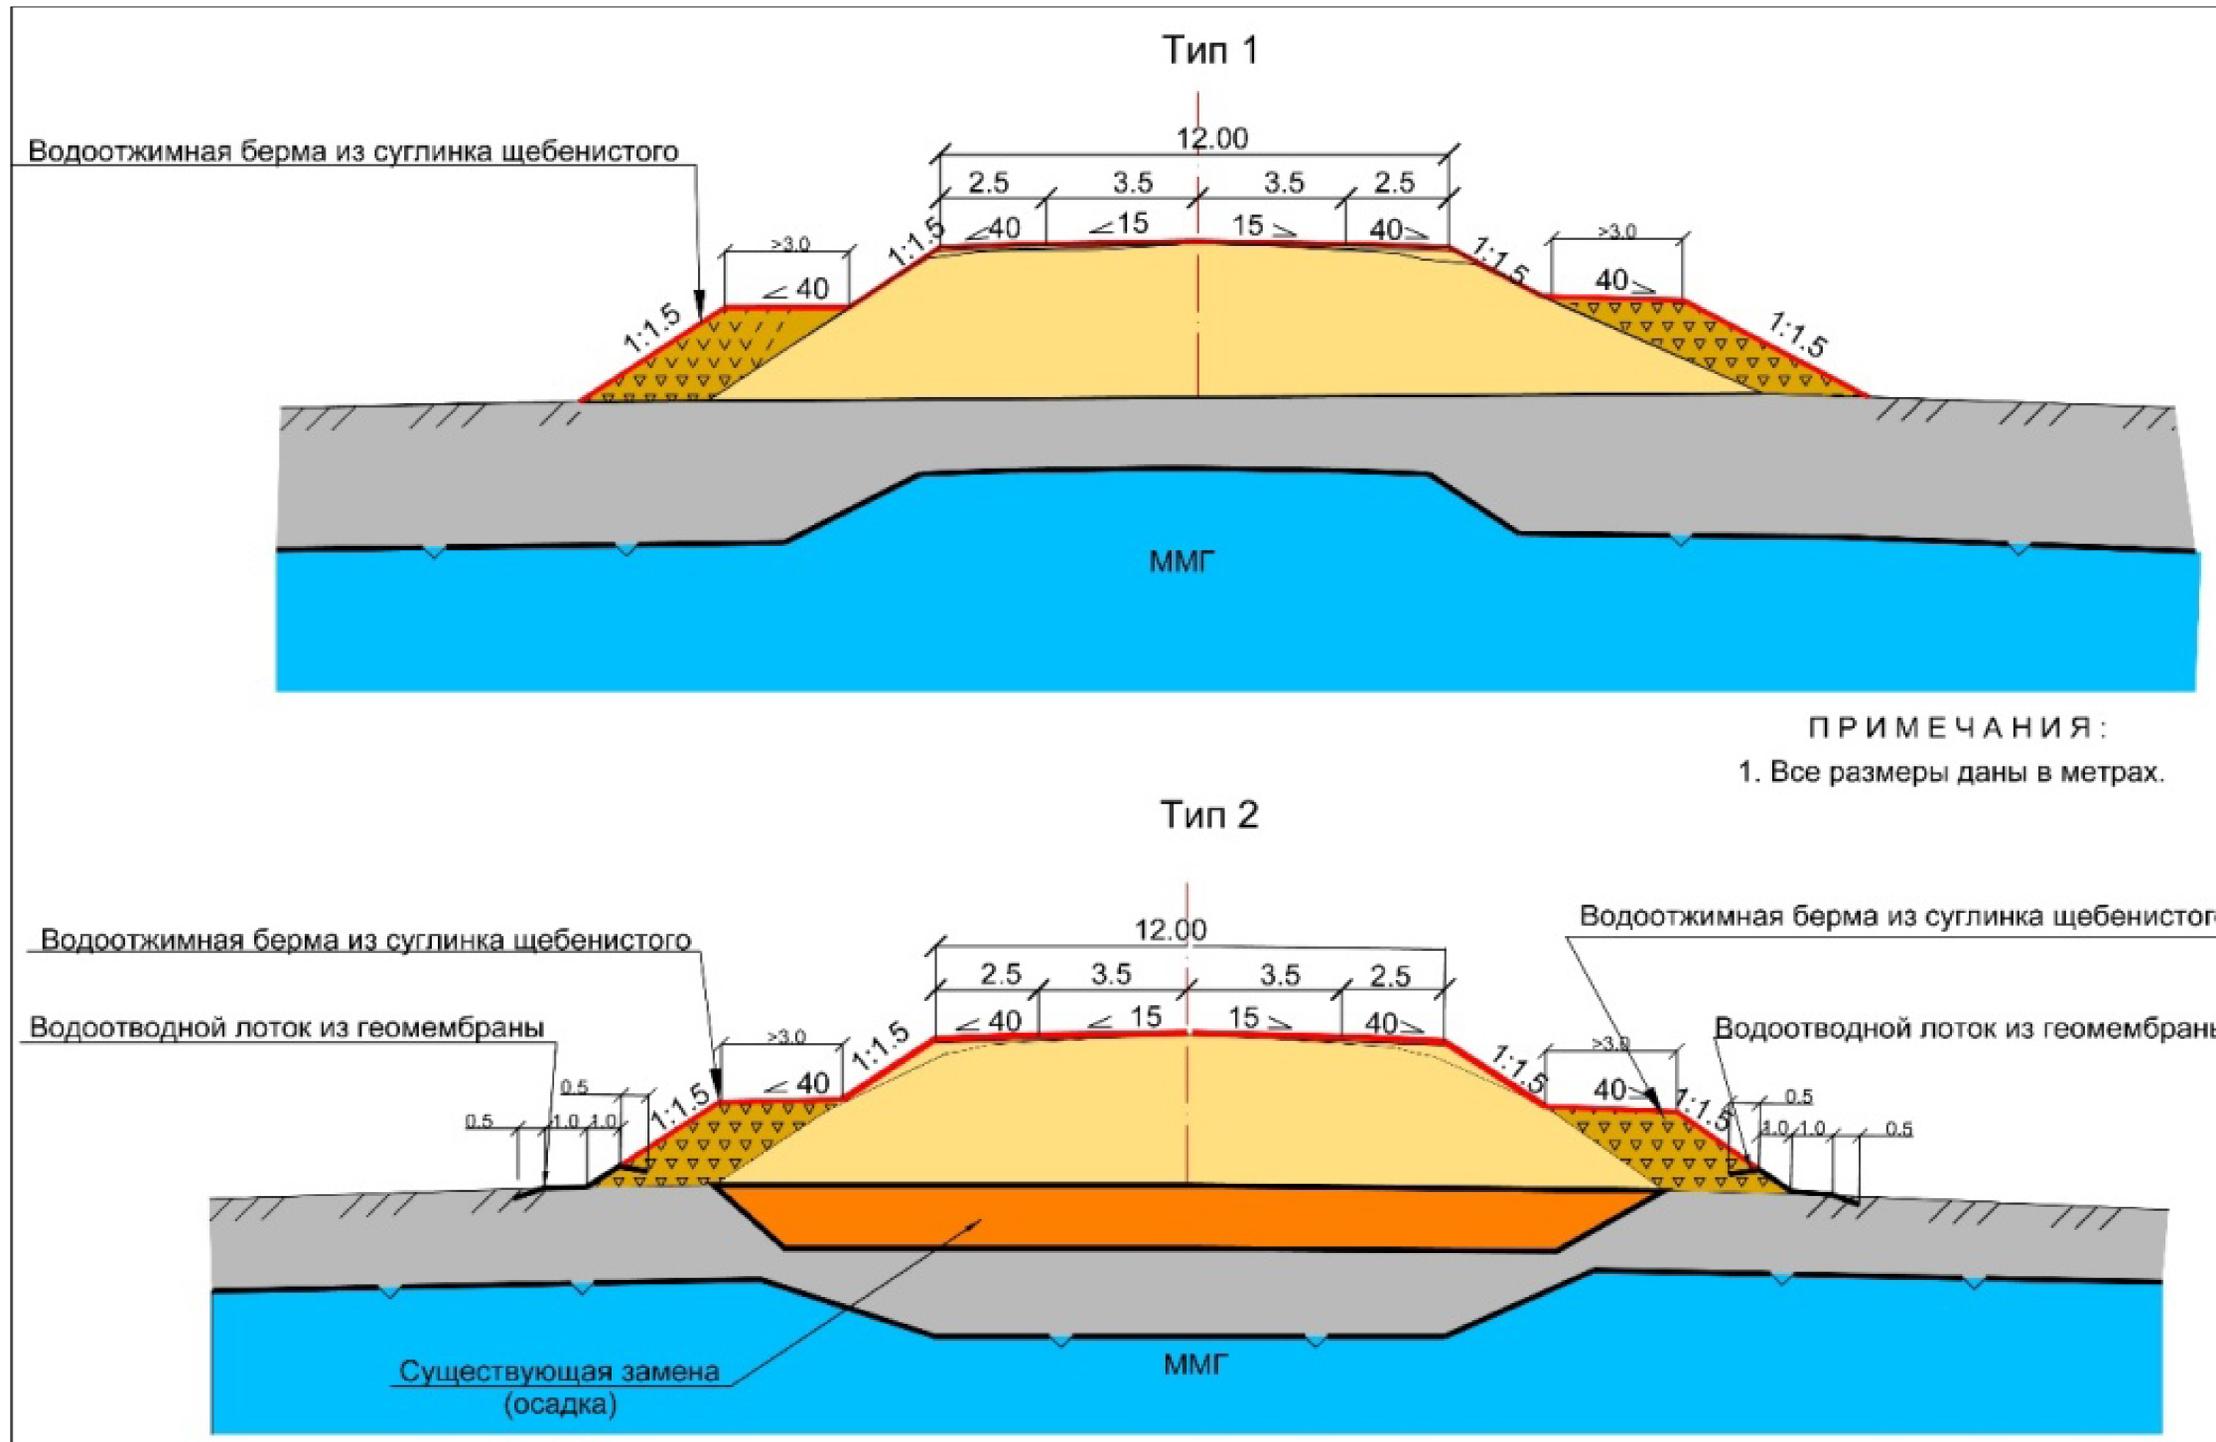
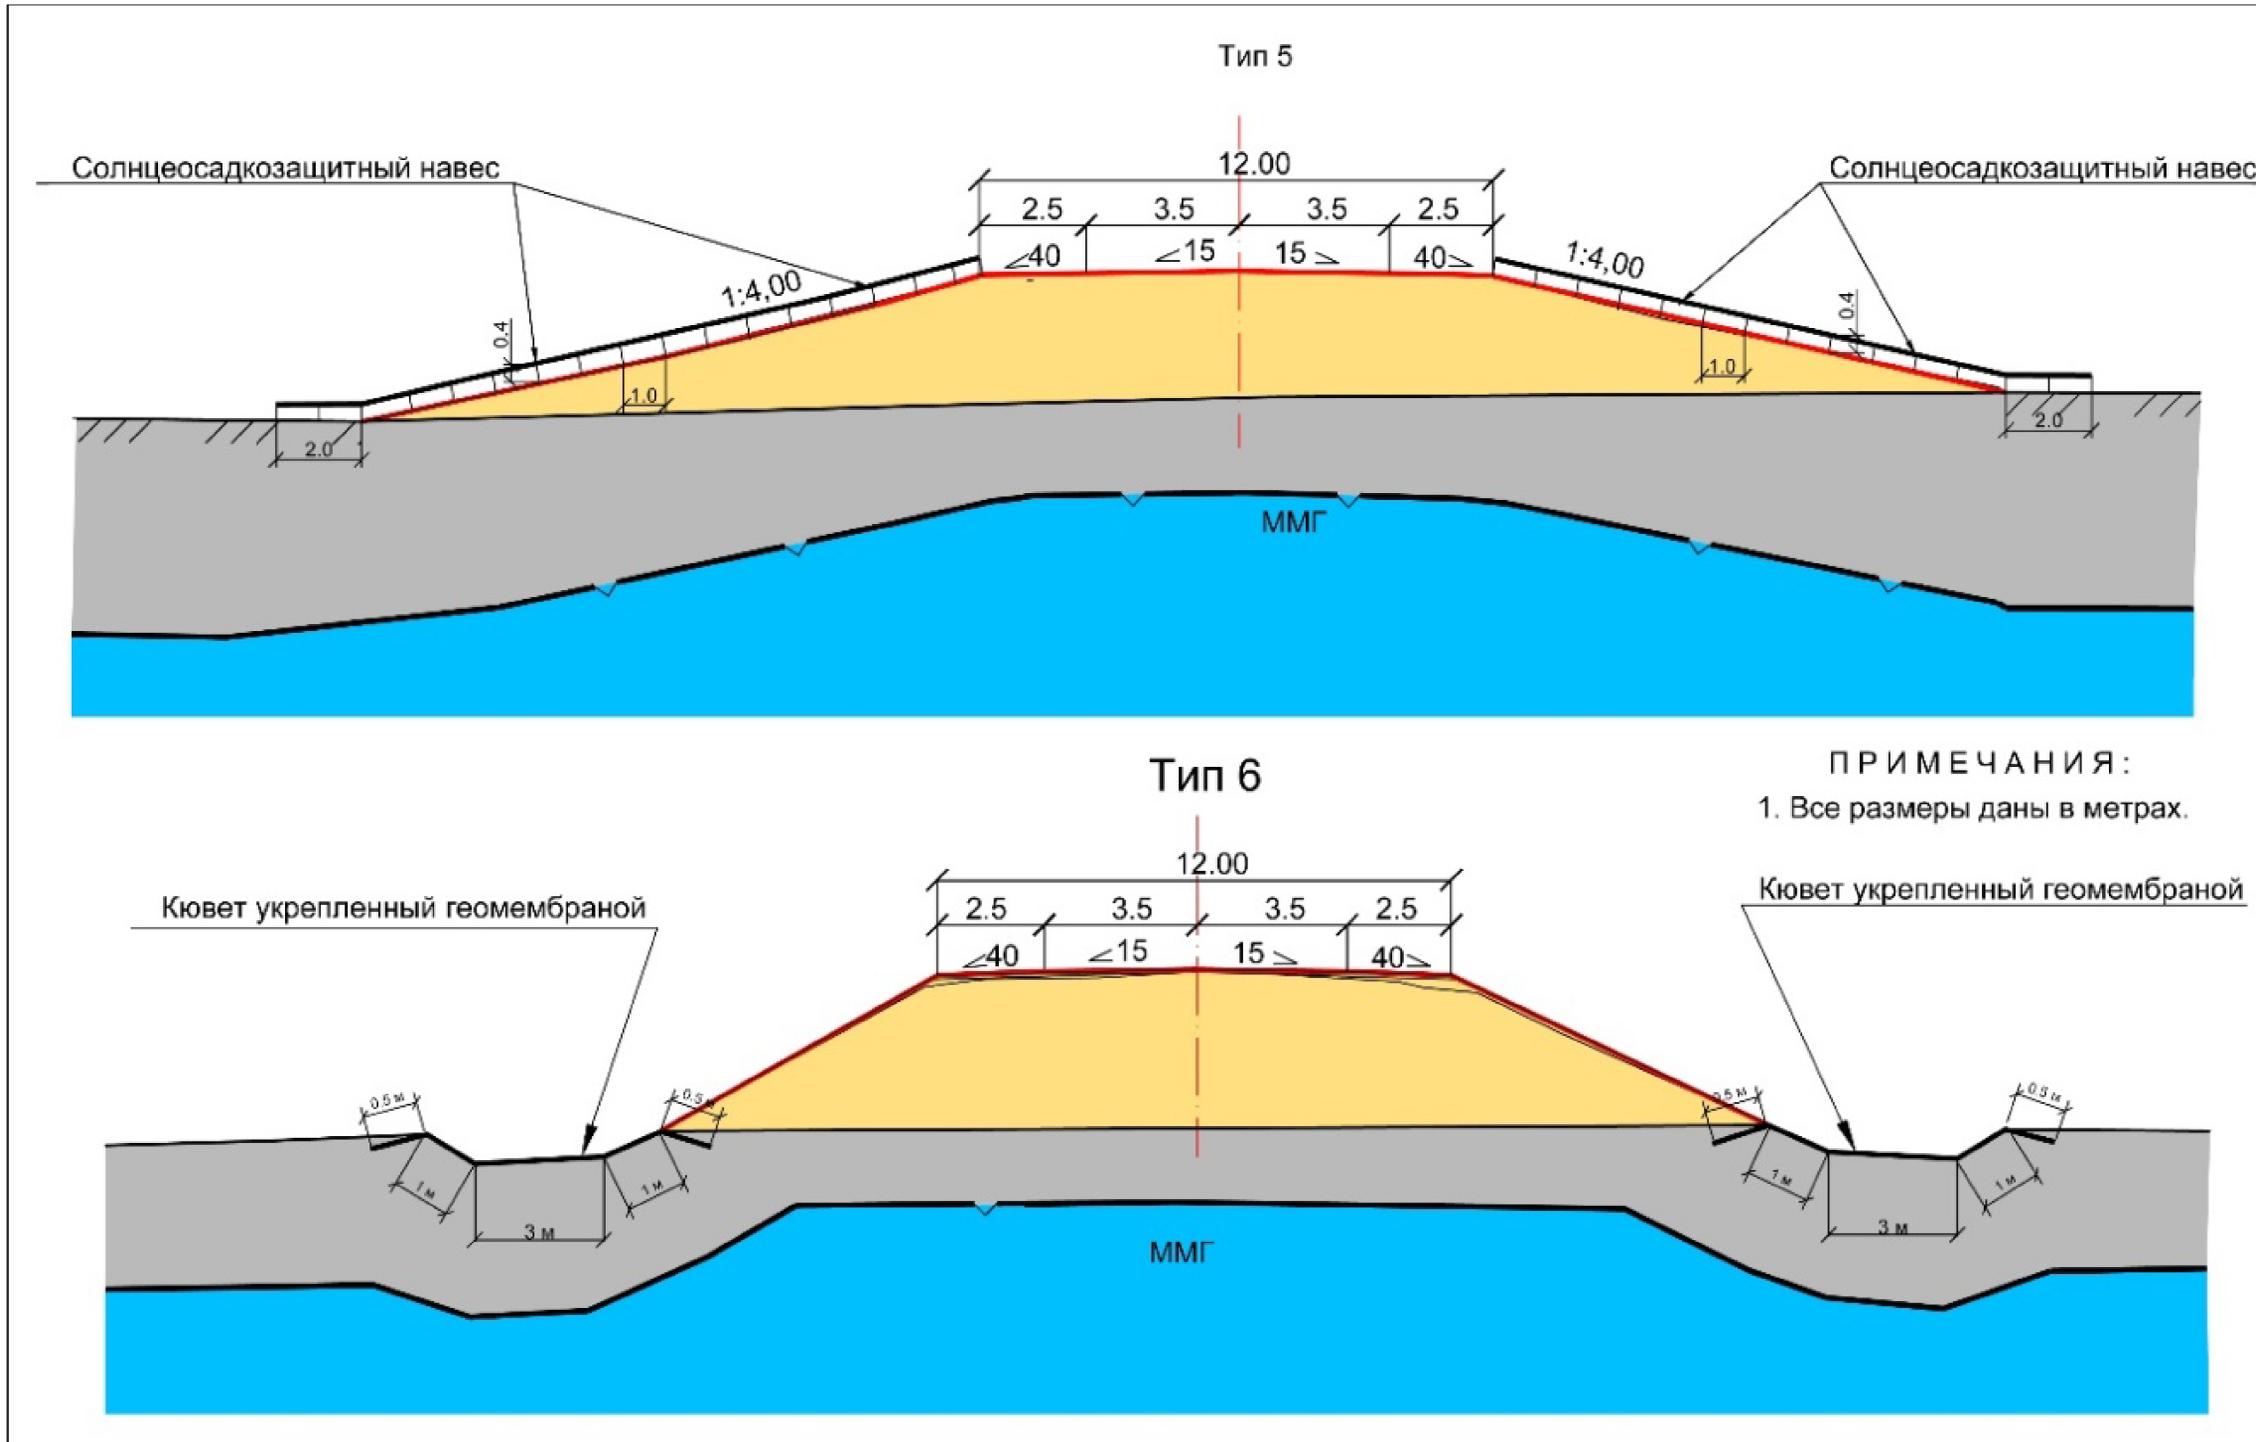
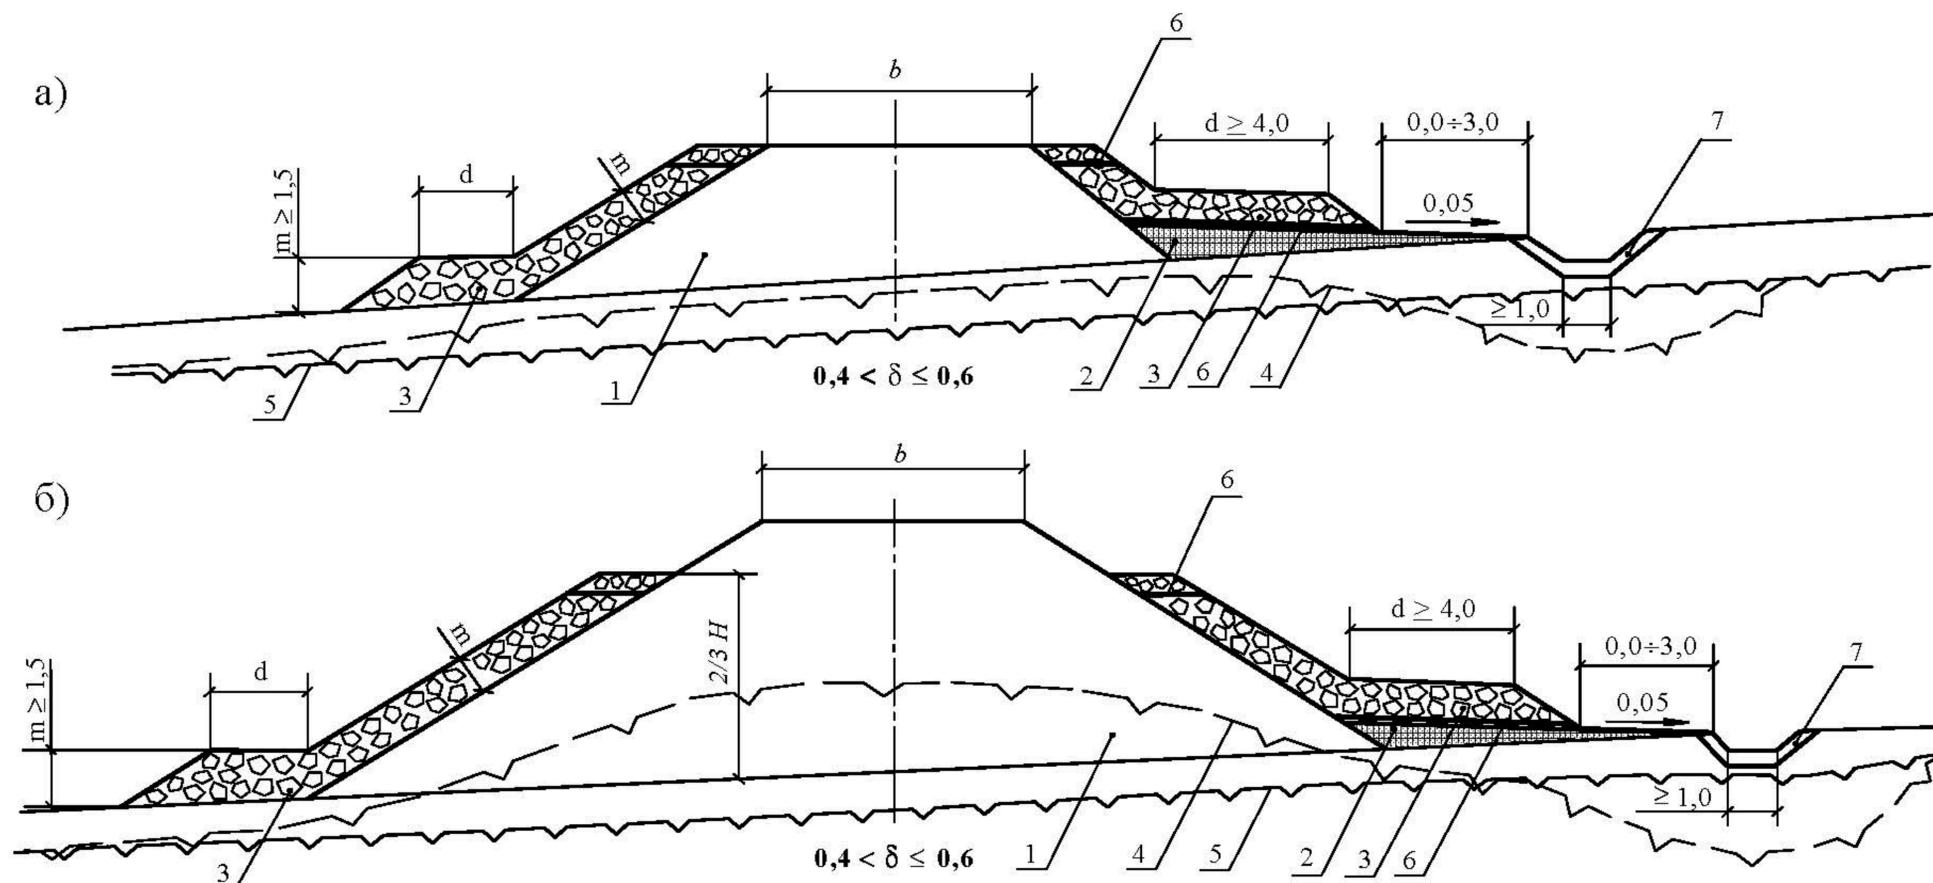
Рисунок Д.2 Насыпи высотой более 2,0 м с охлаждающими бермами и скальными набросками на многолетнемерзлых основаниях IV категории при поперечном уклоне местности не круче 1:5 (размеры указаны в метрах):

а) высотой от 2,0 до 6,0 м; б) высотой от 9,0 до 12,0 м

| 1 – грунт насыпи; | 7 – канава, сооружаемая по двухэтапной технологии; |
| 2 – недrenирующий (глинистый) грунт; | $b$ – ширина основной площадки; |
| 3 – глыбовый скальный грунт, скальная наброска; | $m$ – толщина слоя скальной наброски; |
| 4 – прогнозируемая поверхность промерзания; | $d$ – ширина скальной бермы, определяемая расчетом; |
| 5 – существующая поверхность многолетней мерзлоты; | $H$ – высота насыпи |
| 6 – геотекстиль; | |

Устройство специальных охлаждающих конструкций из глыбовых скальных грунтов и солнцезащитных навесов, создающих эффект охлаждения грунтов основания земляного полотна. Такие конструкции уже несколько десятилетий успешно применяются на БАМе.

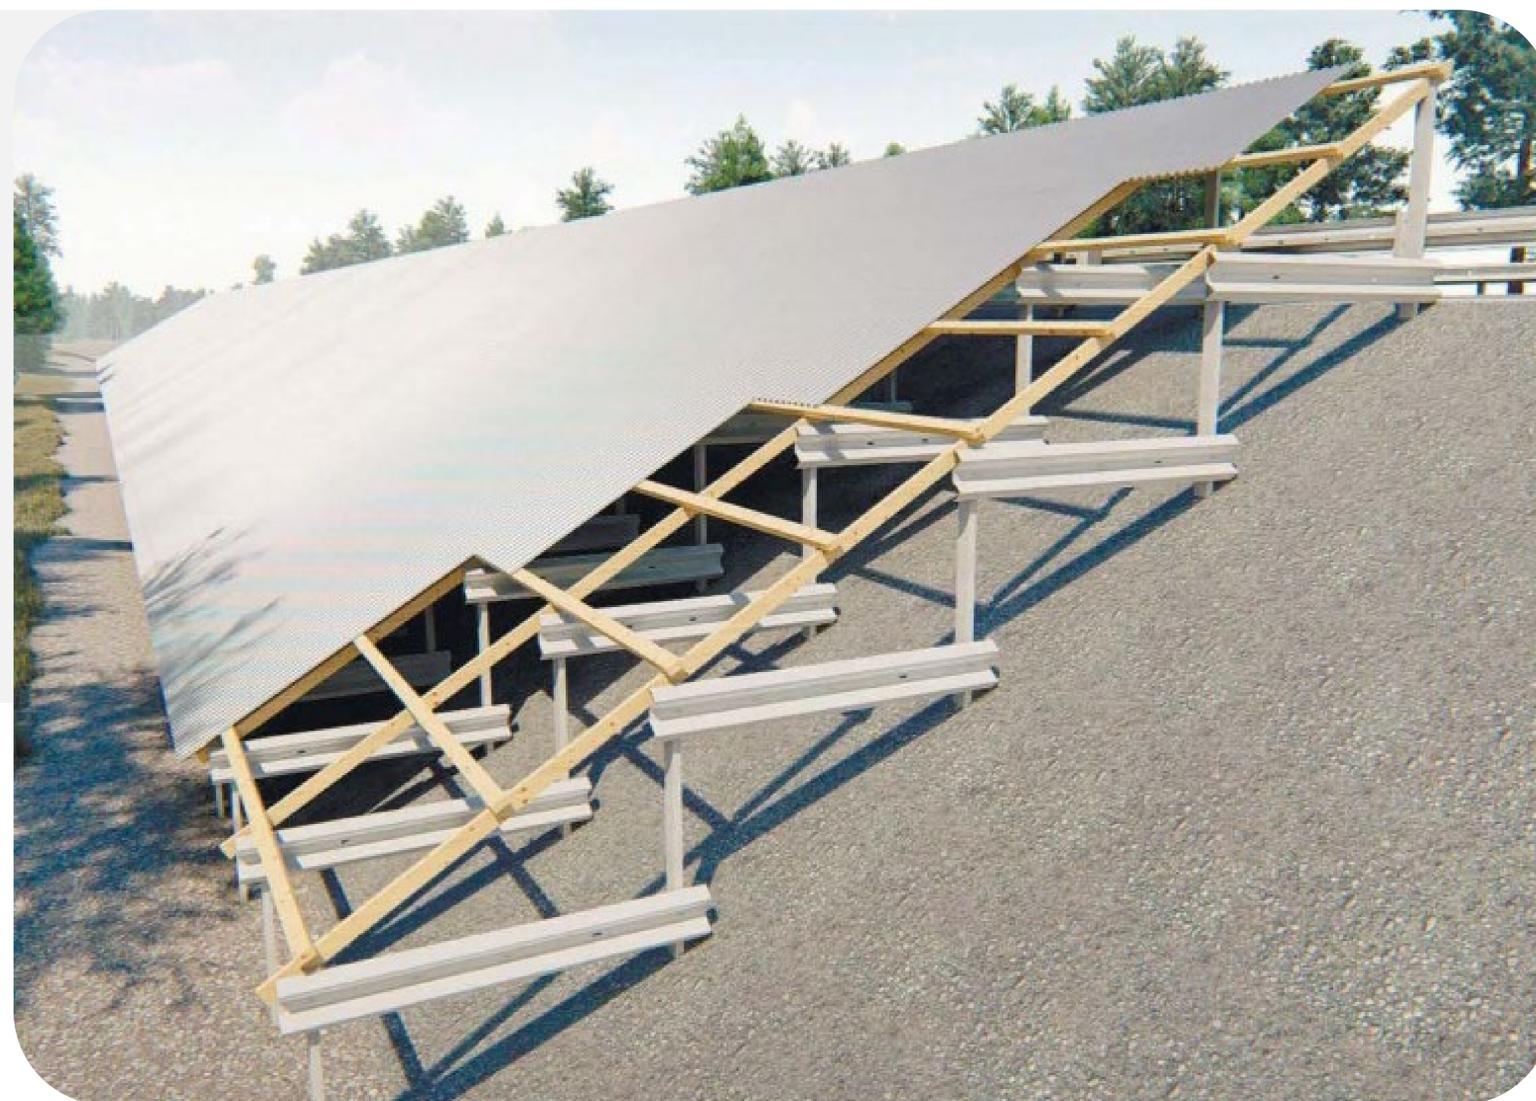
По данным натурных наблюдений, навес на откосах может понижать температуру грунтов на 3-5°С и обеспечивать стабильность земляного полотна на сильнольдистых вечномерзлых грунтах.

Охлаждение насыпи и грунтов основания происходит значительно быстрее, чем при каменной наброске.

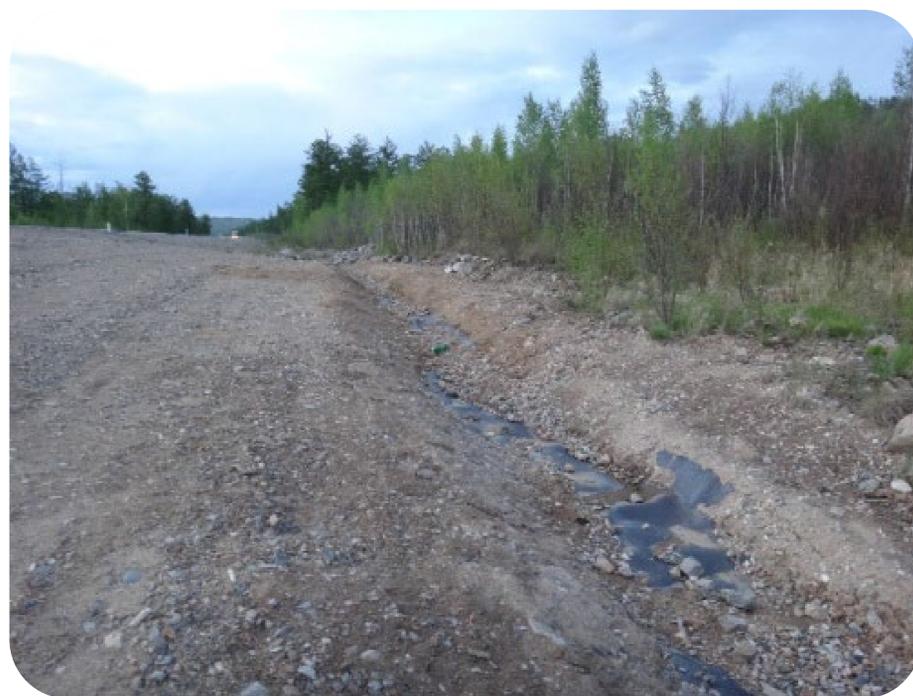
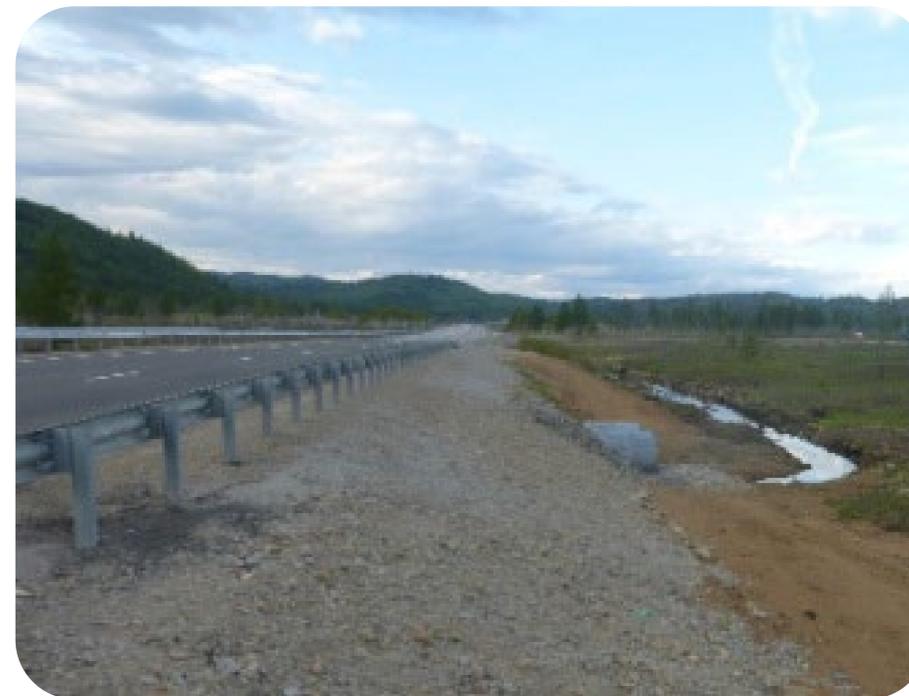
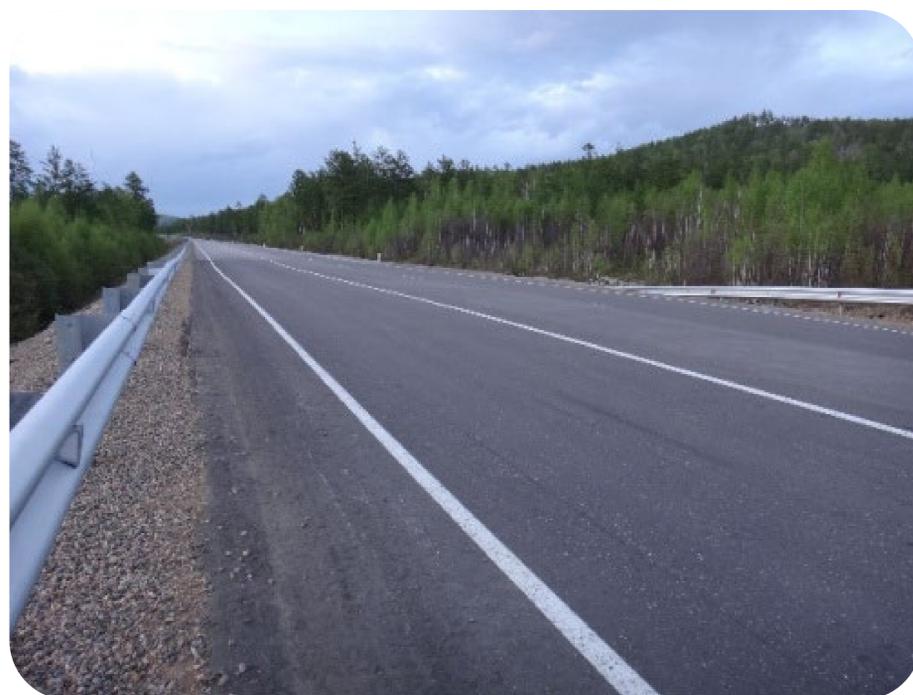
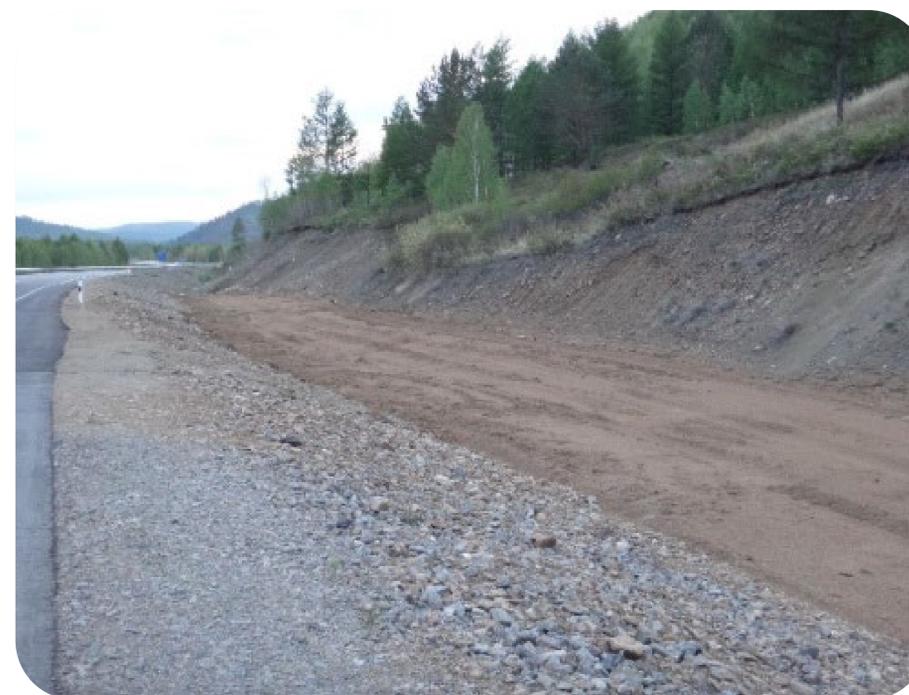
# РЕЗУЛЬТАТЫ ЛОКАЛИЗАЦИИ, УСТРАНЕНИЯ И ПРЕДОТВРАЩЕНИЯ ДЕФОРМАЦИЙ (ПРОСАДОК ЗЕМЛЯНОГО ПОЛОТНА) НА БАМЕ (ПРИМЕР)
