**МЕРОПРИЯТИЯ, НАПРАВЛЕННЫЕ НА ПОВЫШЕНИЕ  
УСТОЙЧИВОСТИ АВТОМОБИЛЬНОЙ ДОРОГИ  
Р-297 «АМУР» ЧИТА – ХАБАРОВСК**

**РОМАНОВ АНДРЕЙ ВЯЧЕСЛАВОВИЧ**

Главный инженер ФКУ Упрдор «Забайкалье»

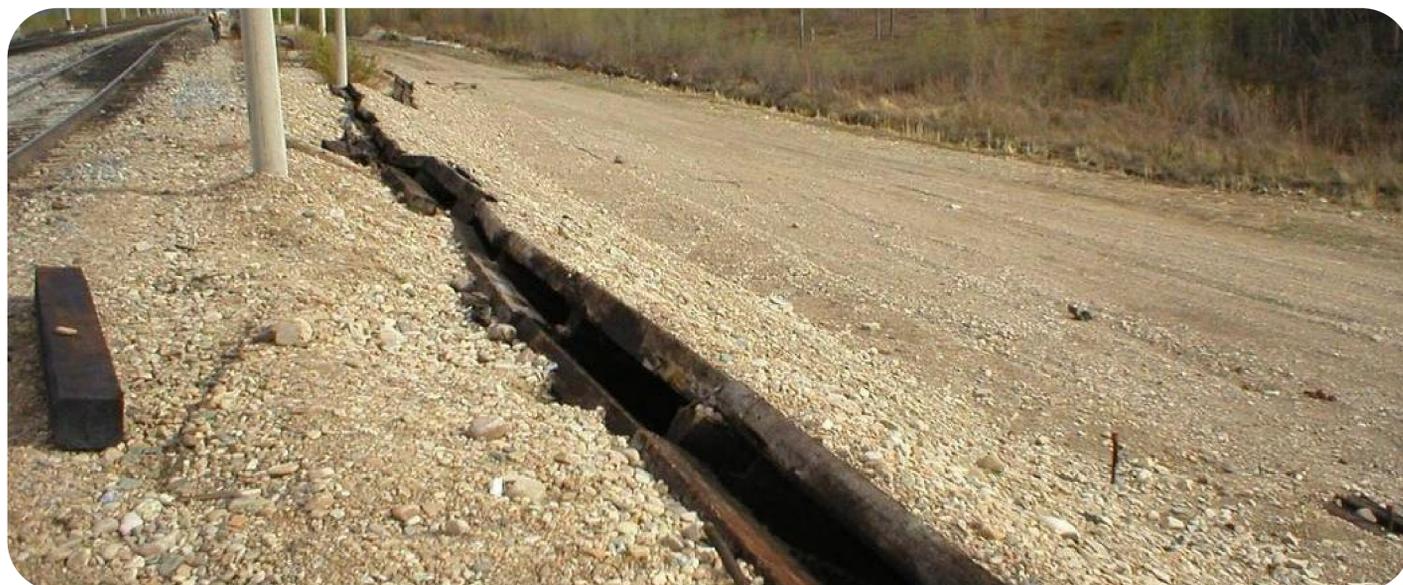
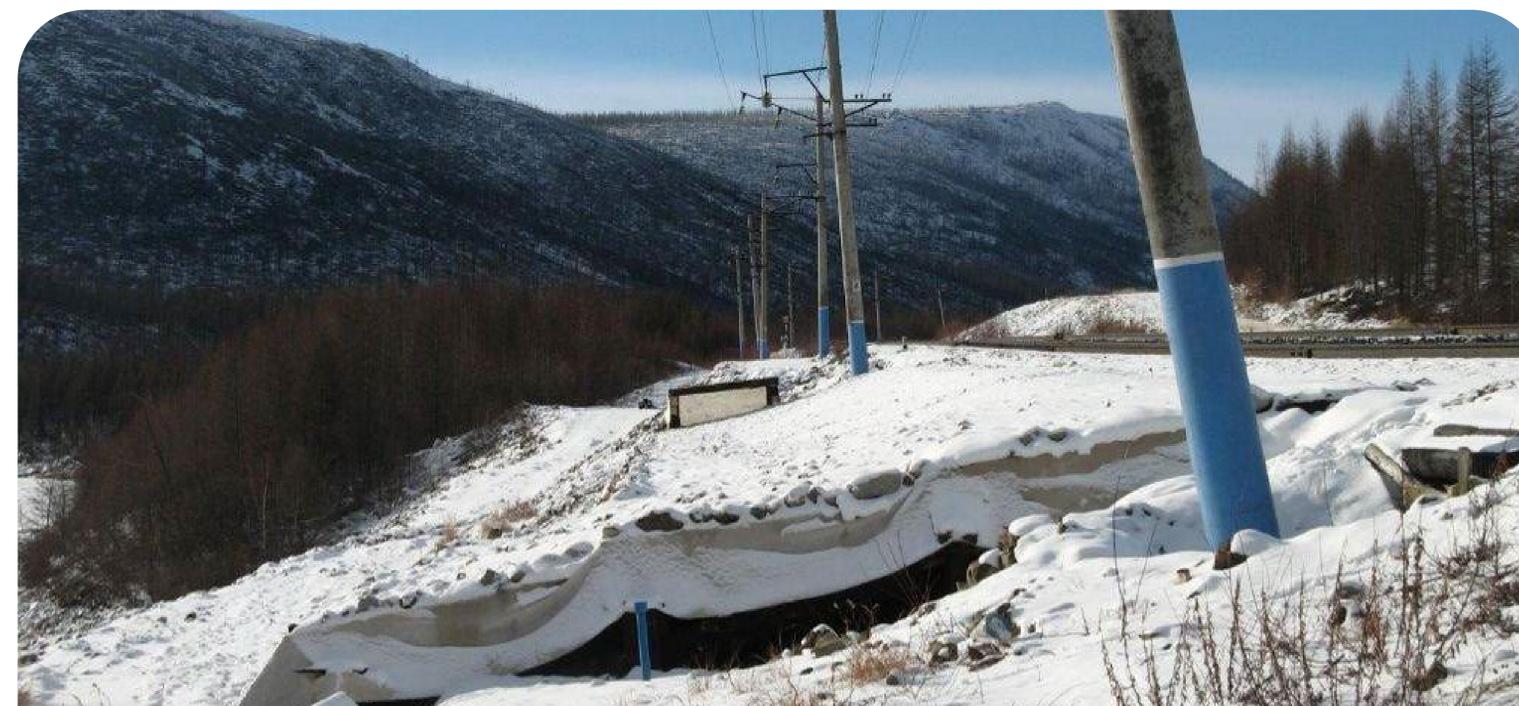
Коллектор

# УСТРОЙСТВО ОХЛАЖДАЮЩИХ КАМЕННЫХ ГЛЫБОВЫХ НАБРОСОК НА КМ 1 865 АЛЯСКИНСКОЙ МАГИСТРАЛИ ВБЛИЗИ Н.П. БИВЕР КРИК (ПРИМЕР)

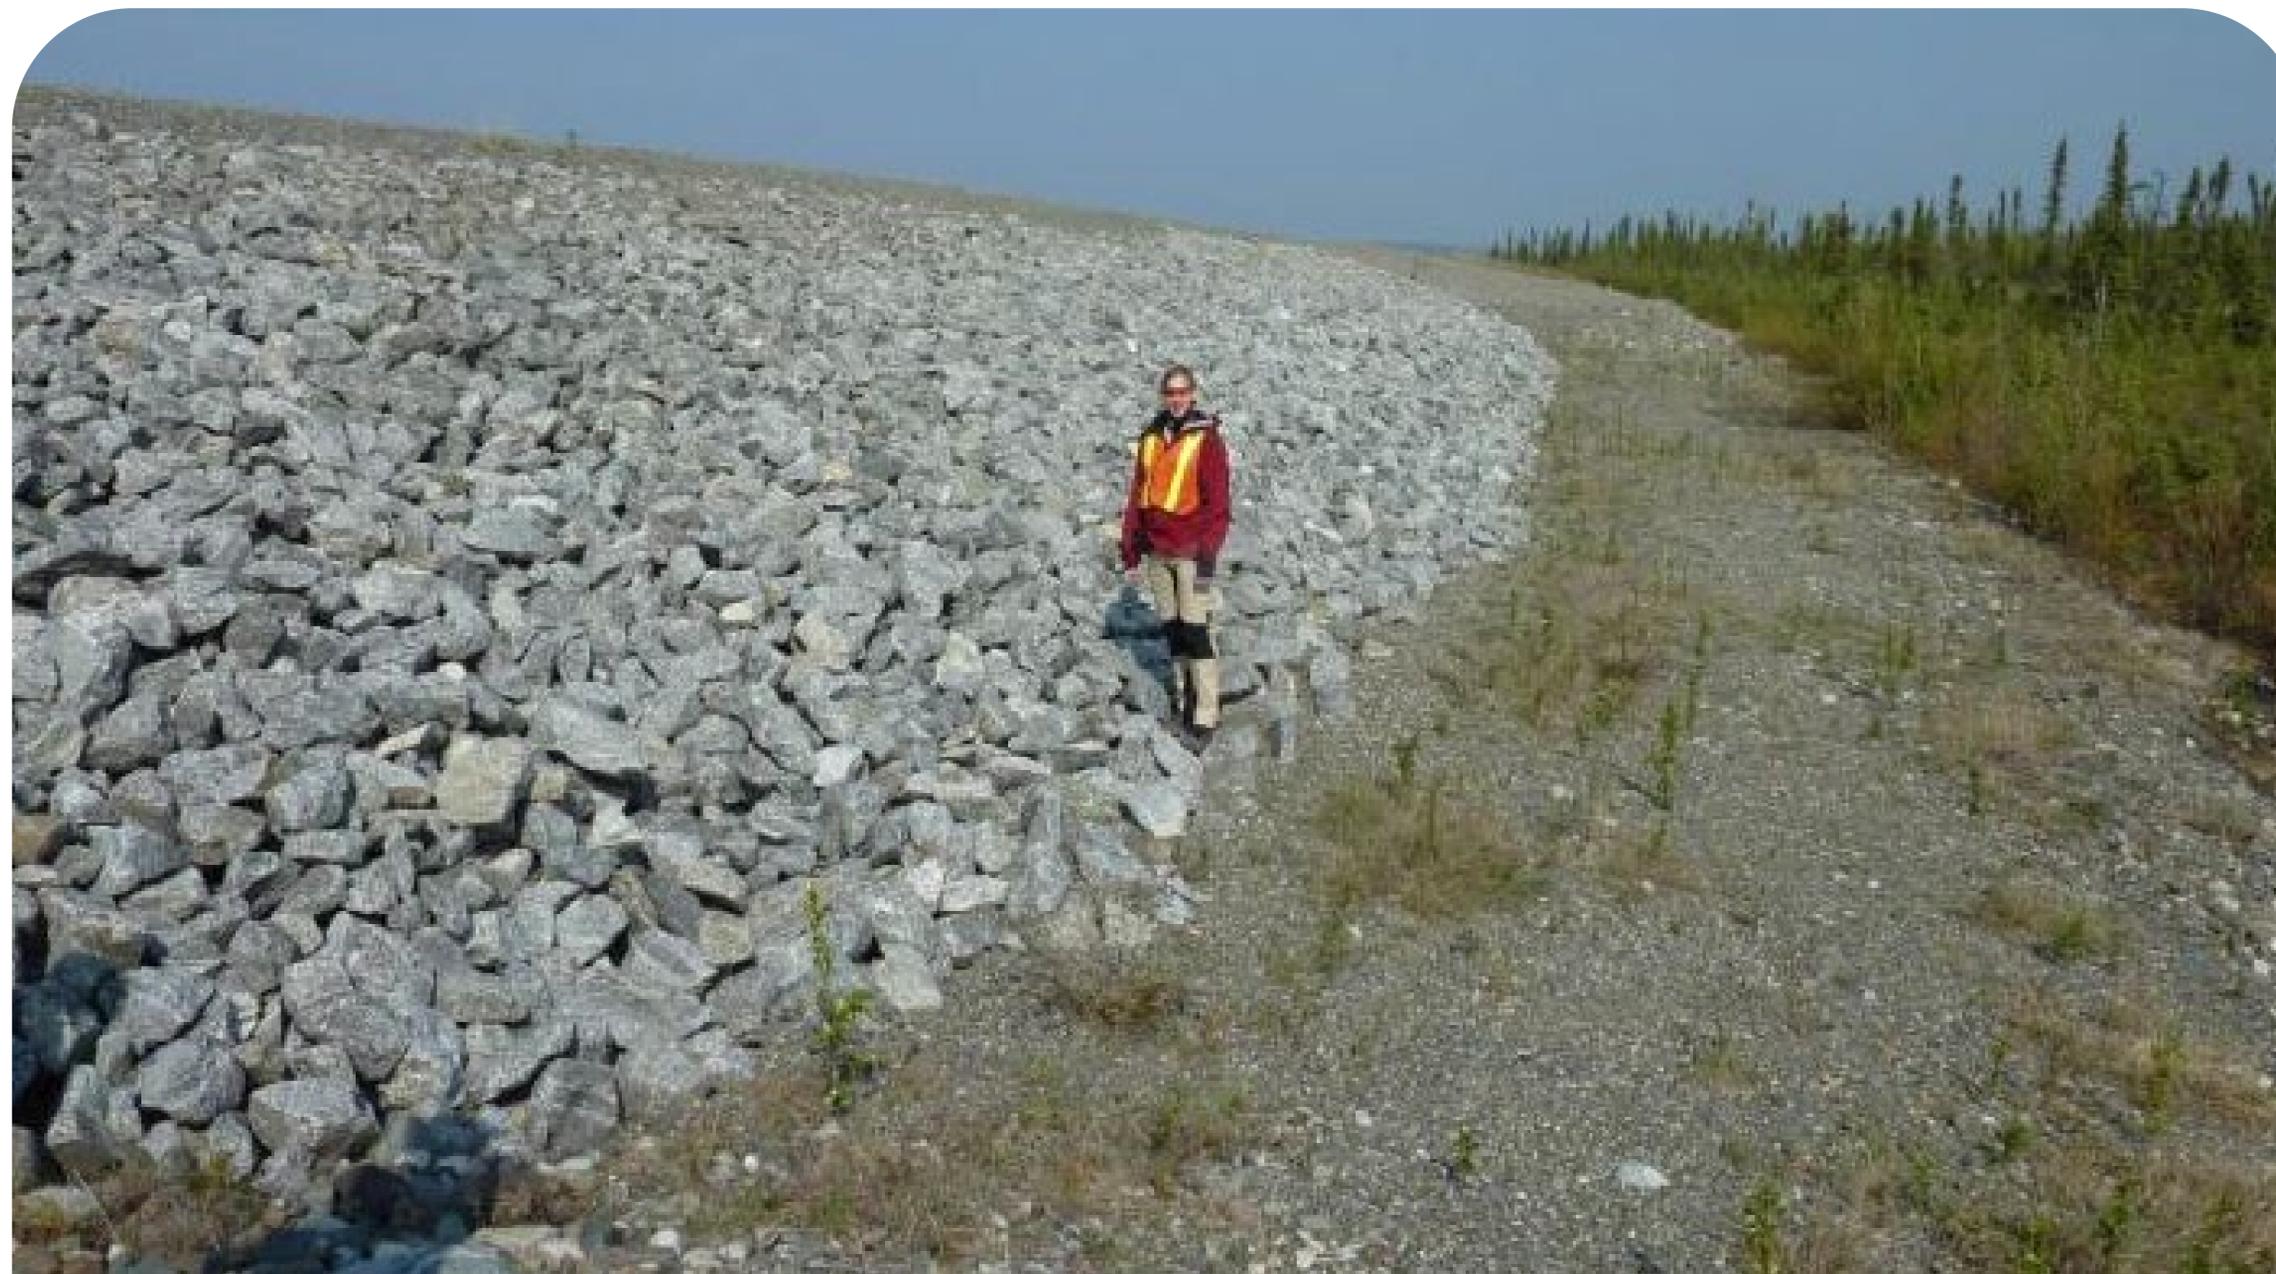
Км 1865 Аляскинской магистрали (Alaska Highway) вблизи н.п. Бивер Крик, фото 2013 г., Elena Kuznetsova,  
Postdoctoral fellow NTNU, BAT (Department of Civil and Transport engineering) 10.06.2014, [elena.kuznetsova@ntnu.no](mailto:elena.kuznetsova@ntnu.no).

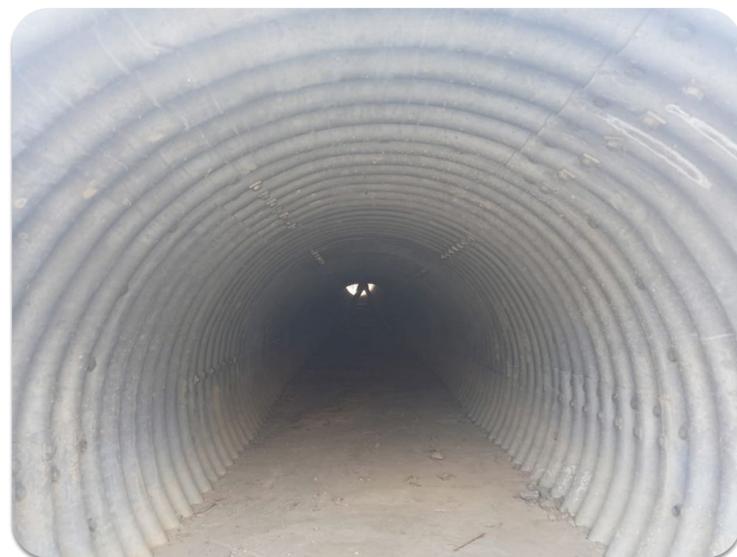
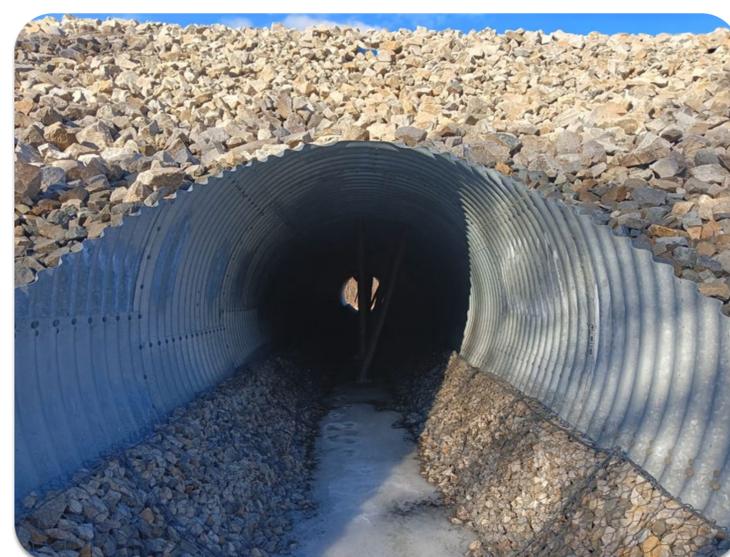
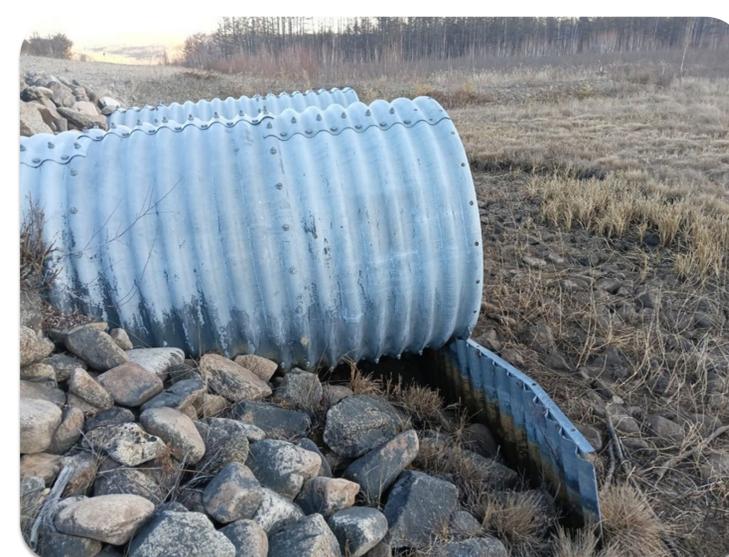
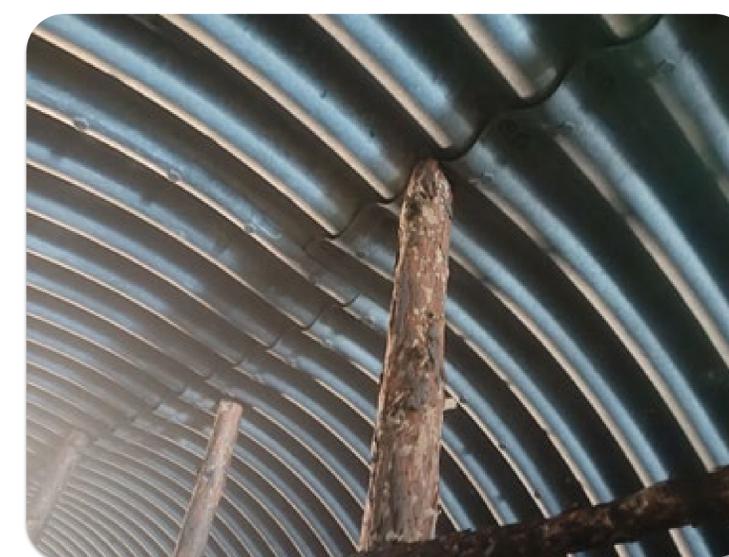
## Основные выявленные дефекты

- ⚡ Изменение сечения трубы (смятие стенок);
- ⚡ Прогиб тела трубы без видимых изменений сечения;
- ⚡ Сочетание изменения сечения и прогиба труб.

- ⚡ Разуплотнение грунтовой обоймы;
- ⚡ Неравномерная осадка основания трубы;
- ⚡ Пучение грунтов основания трубы.

- Капитальный ремонт труб по отдельной программе, в том числе:
- ⚡ полная замена;
  - ⚡ гильзование, санация;
  - ⚡ инновационные методы – устройство трубы параллельно методом горизонтальной тоннельной проходки и др.

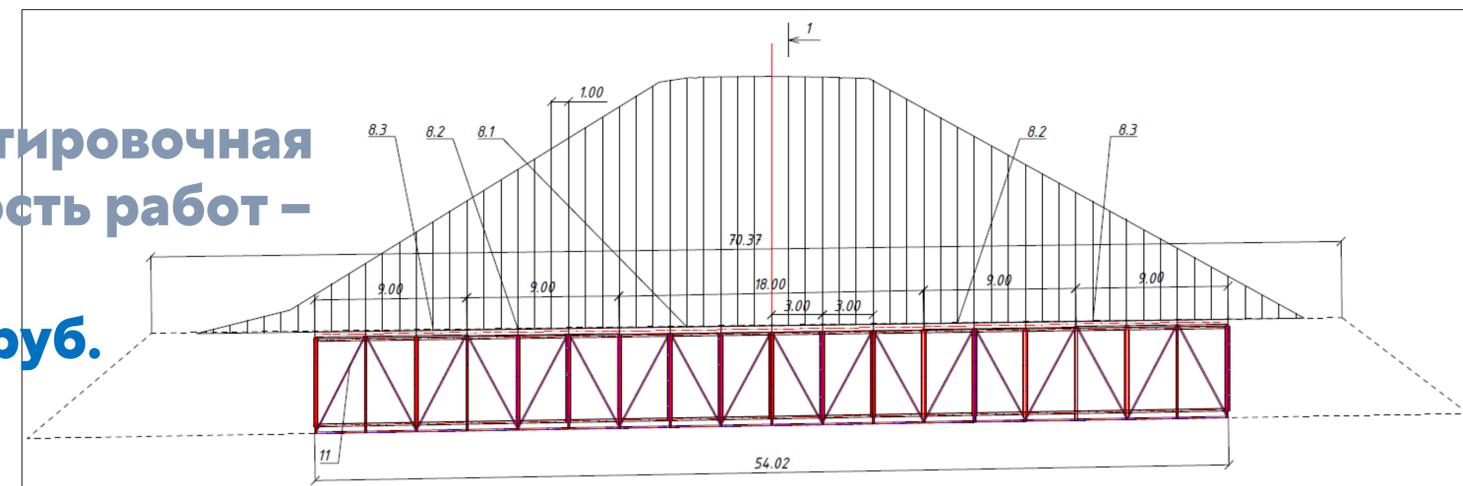
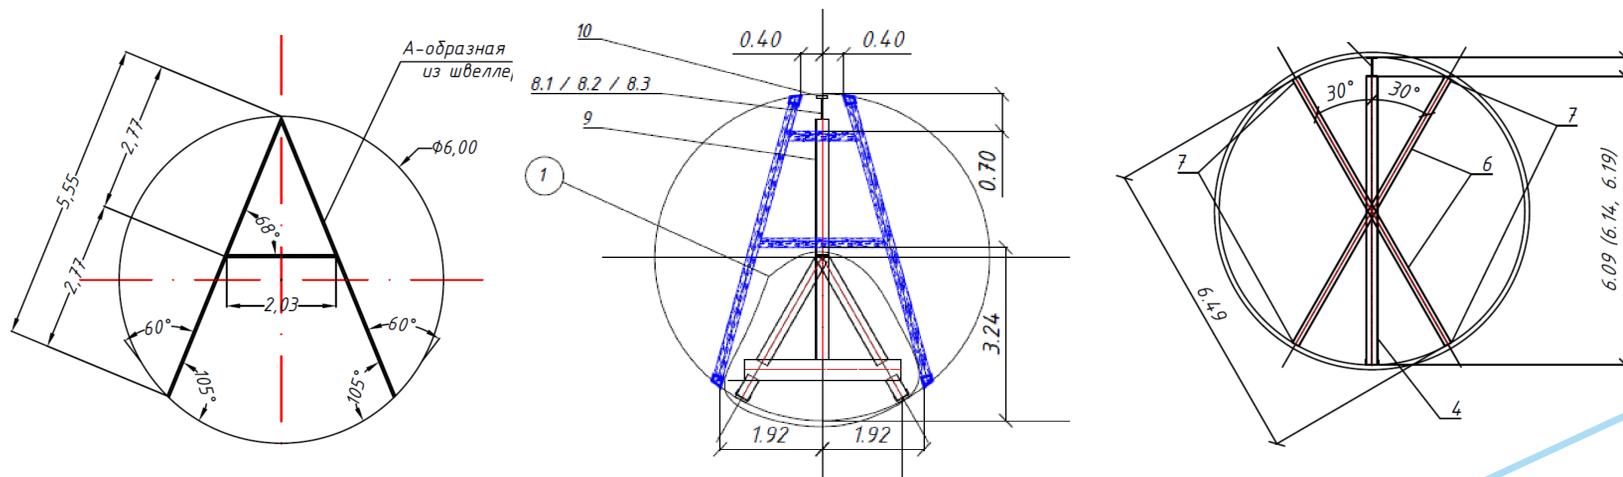
## Альтернативные технические решения

Установка металлических подпорных элементов (пространственный каркас), сдерживание свода трубы.

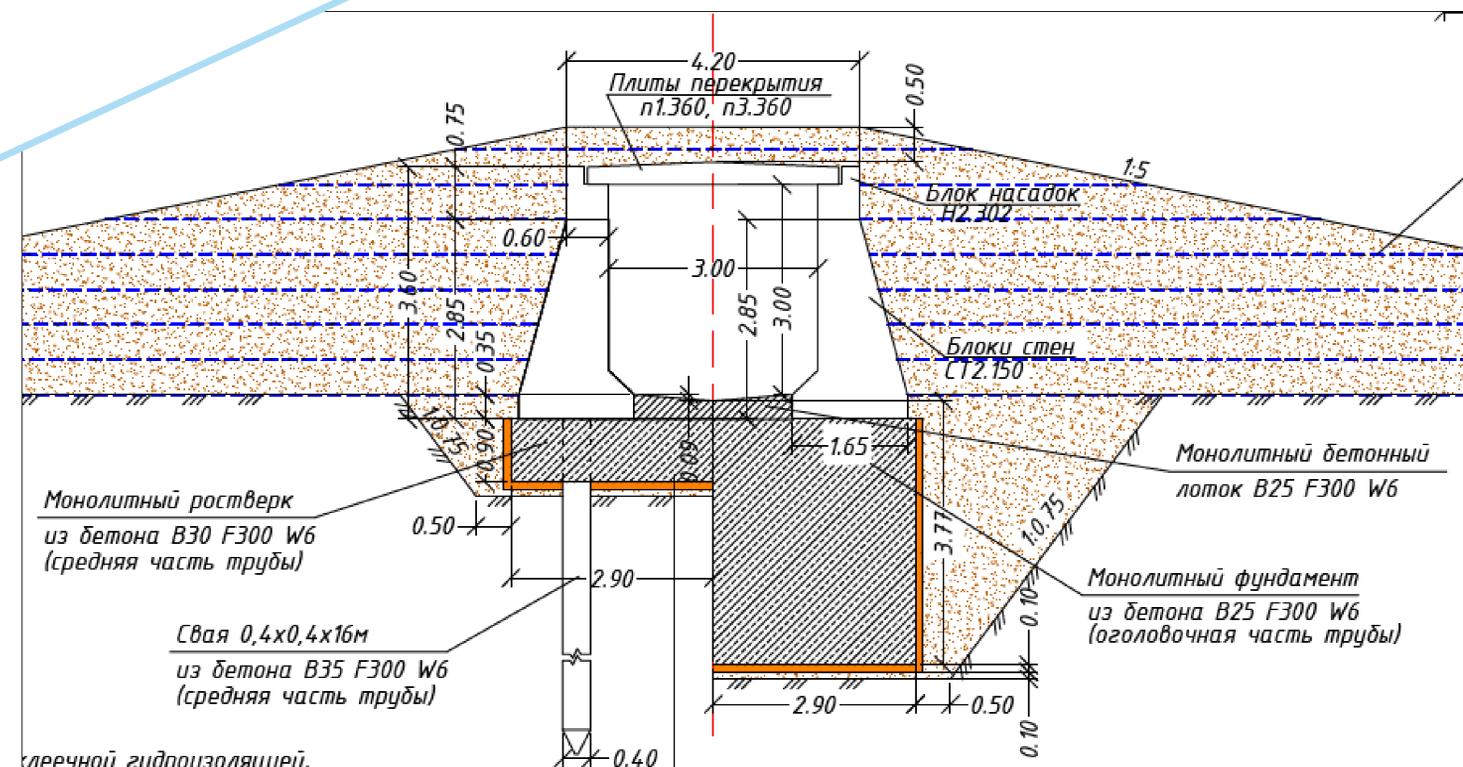
Разработана проектная документация на капитальный ремонт (полная замена МГТ на прямоугольную железобетонную трубу 3x3 м на свайном основании).

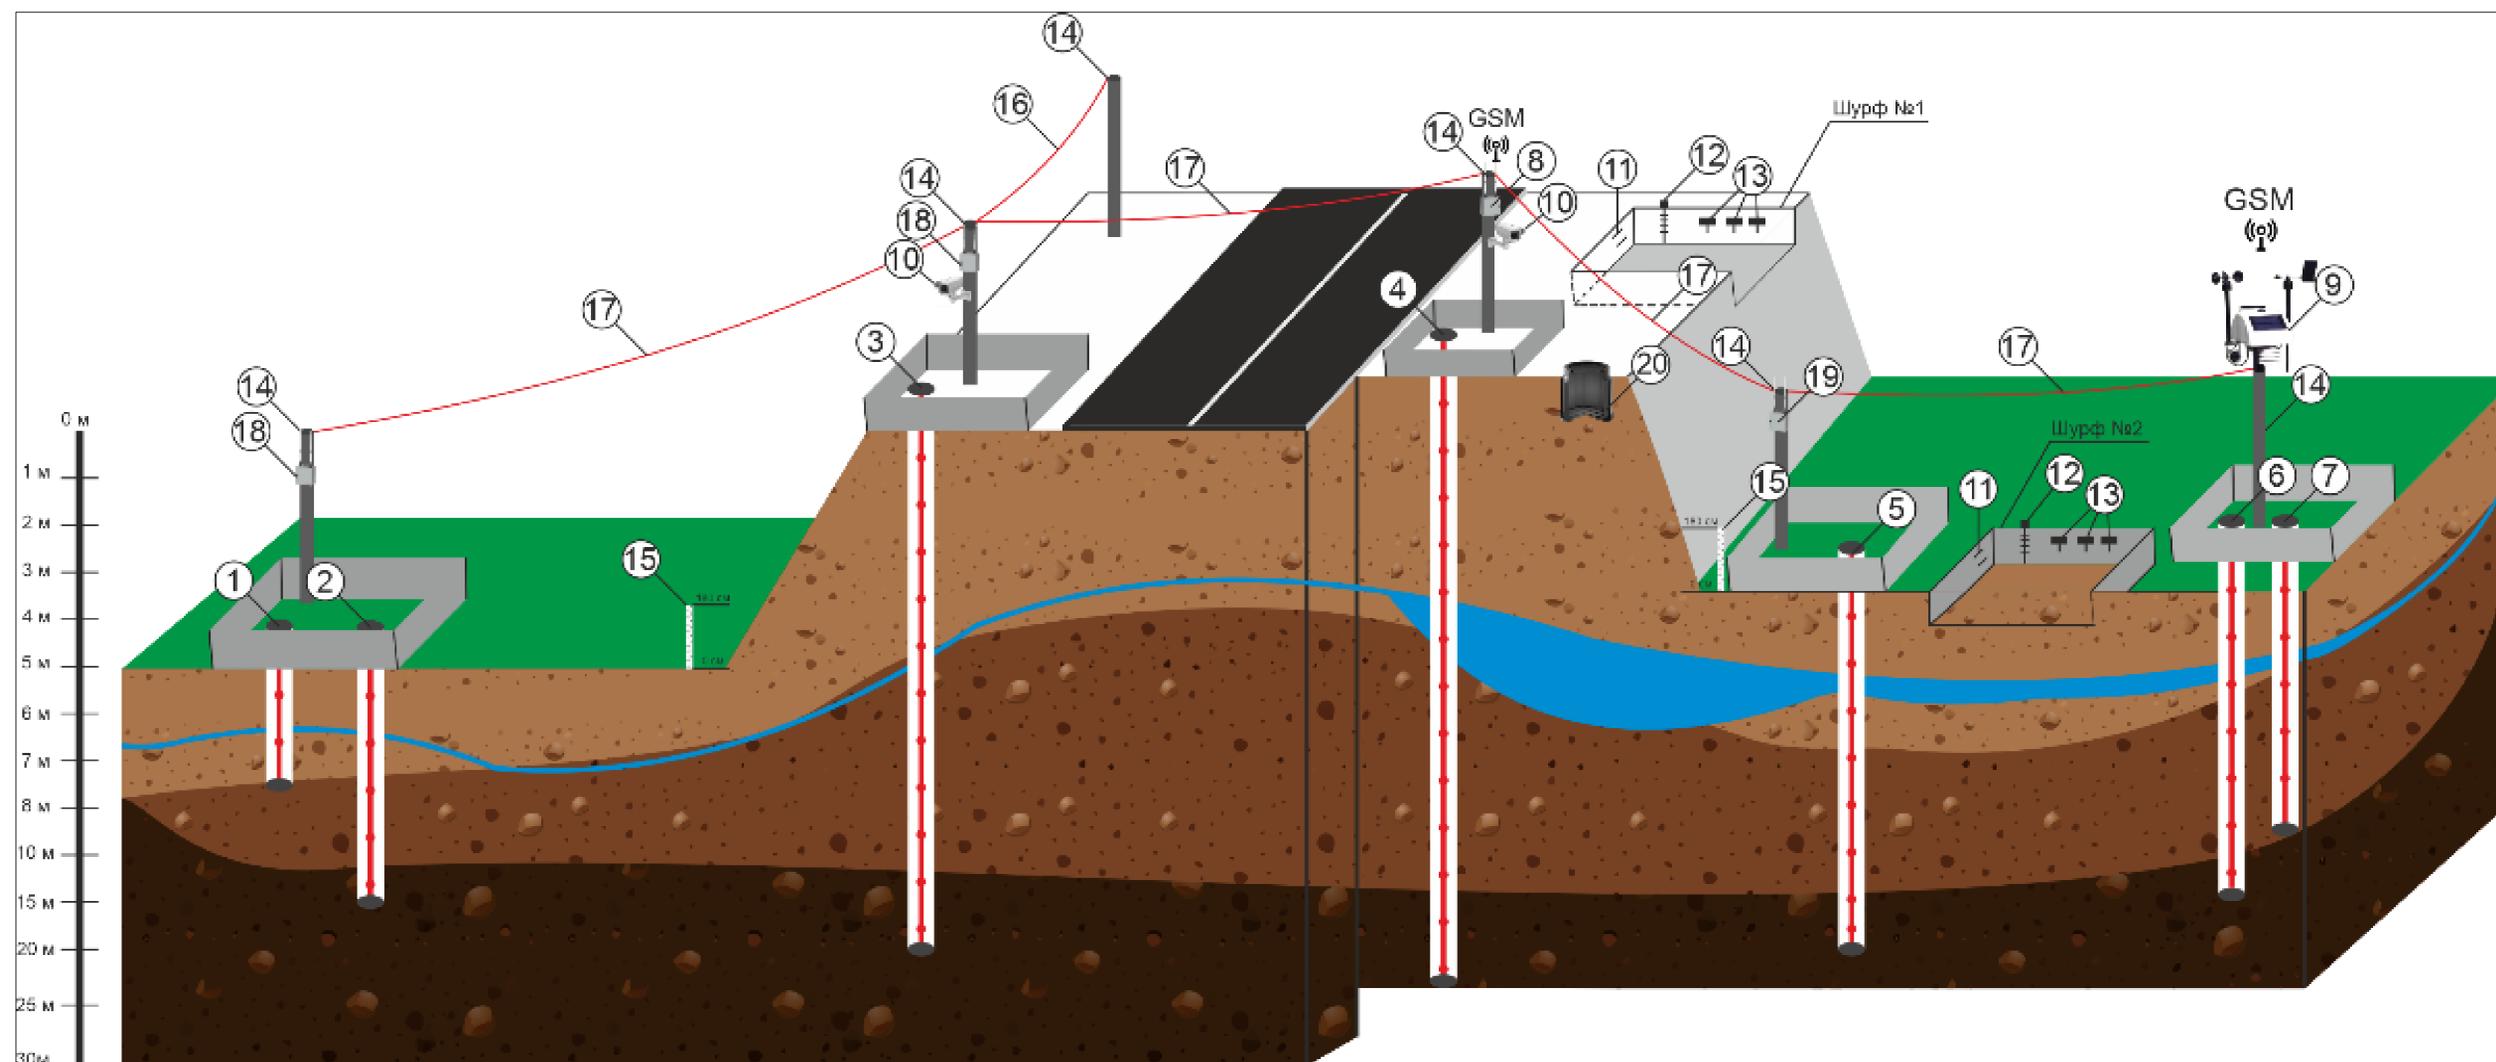
- 1) Гидрогеологическая скважина № 1 (глубина 7,5 м). 2) Термометрическая скважина № 2 (глубина 15 м). 3) Термометрическая скважина № 3 (глубина 20 м). 4) Термометрическая скважина № 4 (глубина 30 м). 5) Термометрическая скважина № 5 (глубина 20 м). 6) Термометрическая скважина № 6 (глубина 15 м). 7) Гидрогеологическая скважина № 7 (глубина 9,5 м). 8) Шкаф сбора и передачи данных ШСПД + беспроводной модуль выносных датчиков. 9) Метеостанция «Сокол-М». 10) Камера фотовидеофиксации. 11) Датчик тепловых потоков. 12) Датчики температуры многозонные цифровые 1301. 13) Датчик влажности и температуры почвы. 14) Несущая опора. 15) Снегомерная рейка. 16) Линия электропитания. 17) Линия электропитания — связи. 18) Шкаф распределительный сетевой + стационарный контроллер выносных датчиков. 19) Шкаф распределительный сетевой + беспроводной модуль выносных датчиков. 20) Полимерный колодец + стационарный контроллер выносных датчиков.

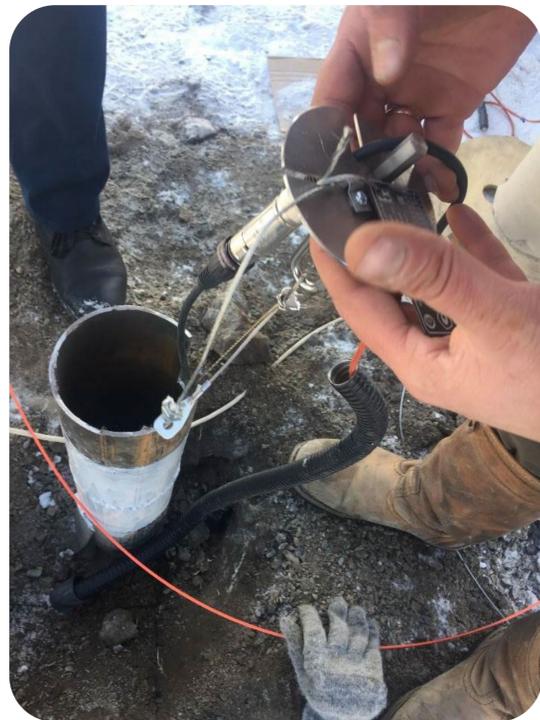
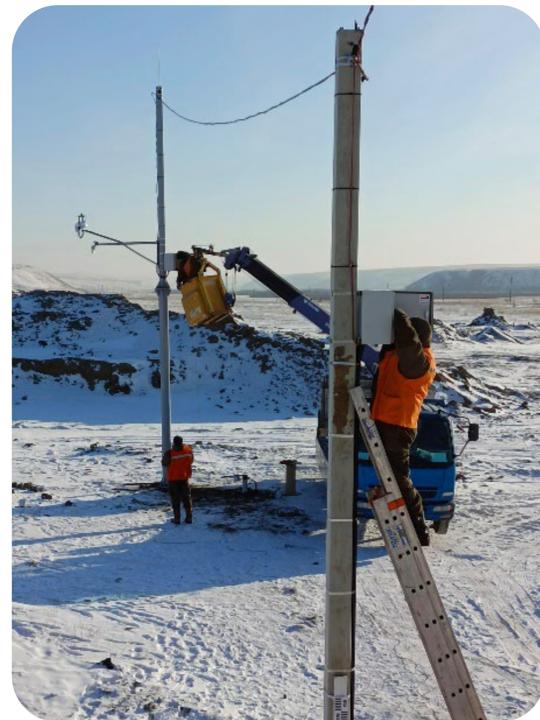
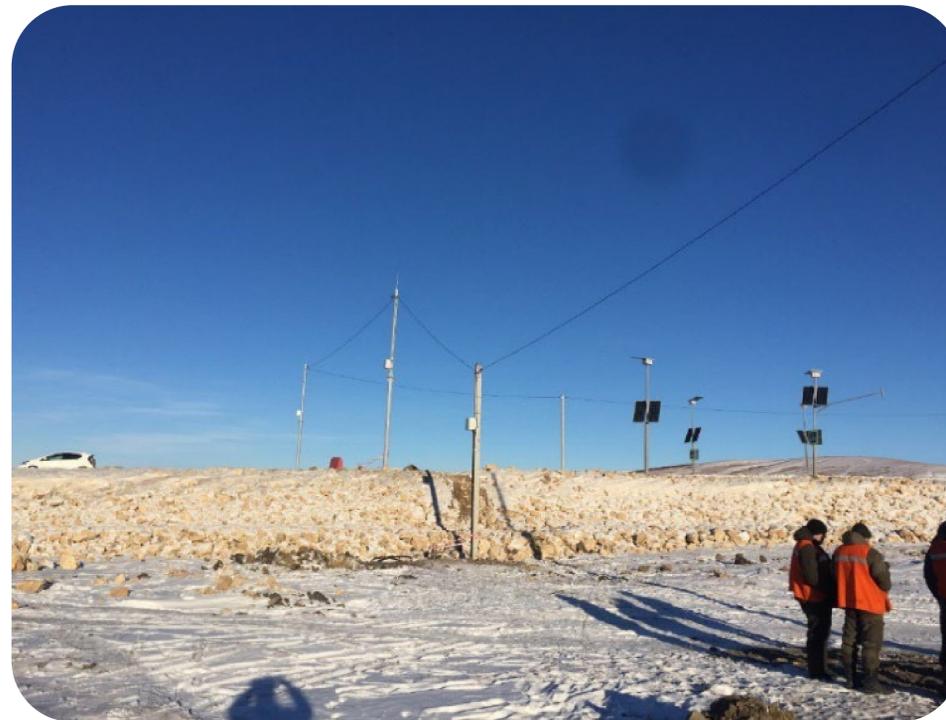
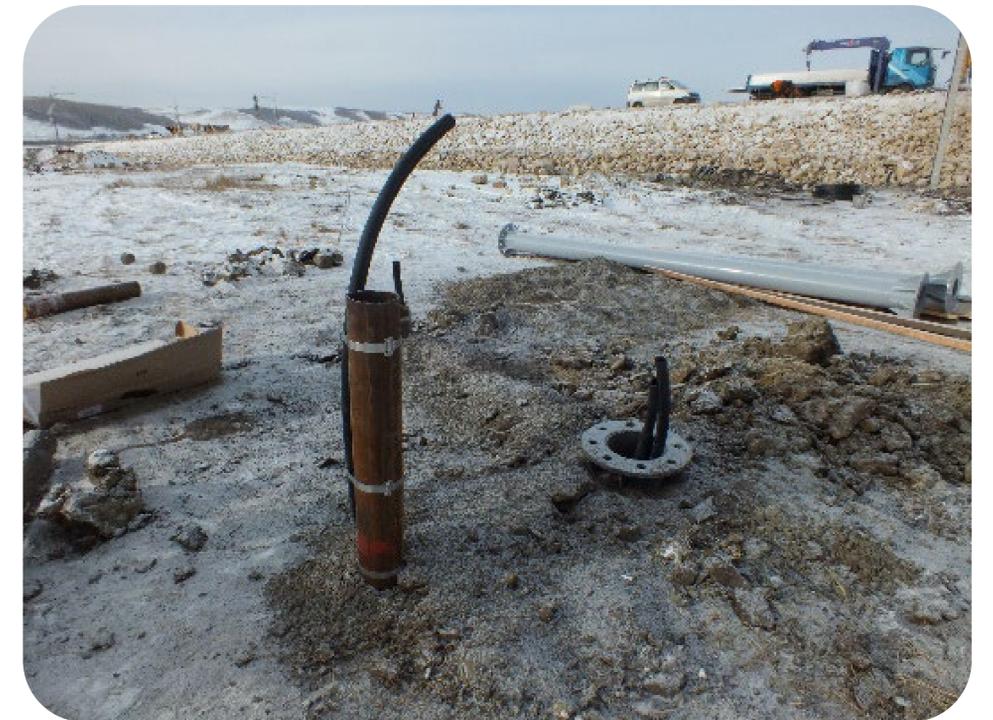
# ПОСТ ГЕОКРИОЛОГИЧЕСКОГО МОНИТОРИНГА НА КМ 288. ПОПЕРЕЧНЫЙ ПРОФИЛЬ
